## DOSSIER DE DIAGNOSTIC TECHNIQUE

**Référence : 002CT000727-1**  
A communiquer pour toute correspondance  
Réalisé le : 09/06/2022  
Référence mandataire : M Pfister Alain

2946.11.02.1612  
3 RUE VICTOR HUGO  
67300 SCHILTIGHEIM

## Rapport de repérage des matériaux et produits contenant de l'amiante avant réalisation de travaux dans un immeuble bâti

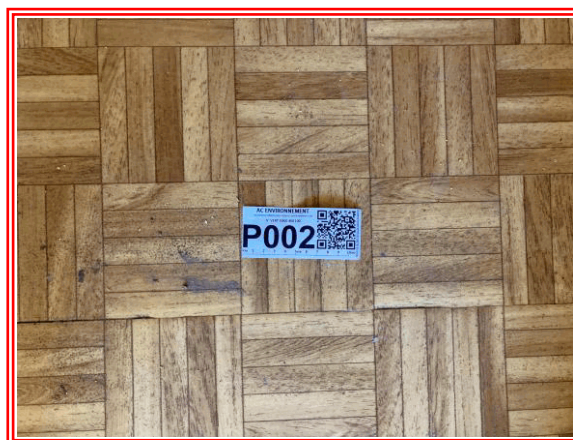
002CT000727-1 n°2 - 1 (P2) - 1612 - Vol 2 (Entrée)

| Localisation | Catégorie | Composant | Partie de composant | Sur avis / réf pré. |
|---|---|---|---|---|
| Vol 2 (Entrée) | Revêtement de sol | Revêtement de sol | Colles de revêtement de sol | P2 |

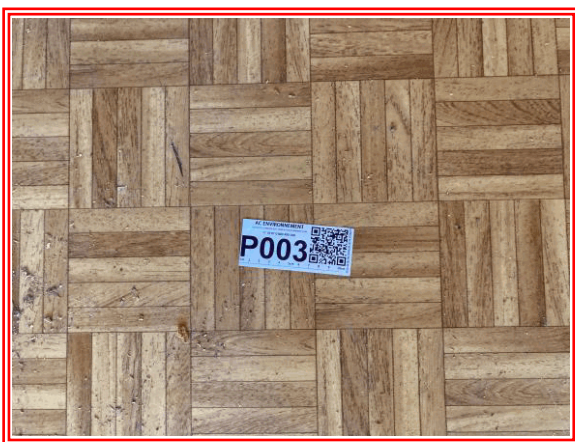
002CT000727-1 n°3 - 1 (P3) - 1612 - Vol 2 (Entrée)

| Localisation | Catégorie | Composant | Partie de composant | Sur avis / réf pré. |
|---|---|---|---|---|
| Vol 2 (Entrée) | Revêtement de sol | Revêtement de sol | Dalles plastiques | P3 |

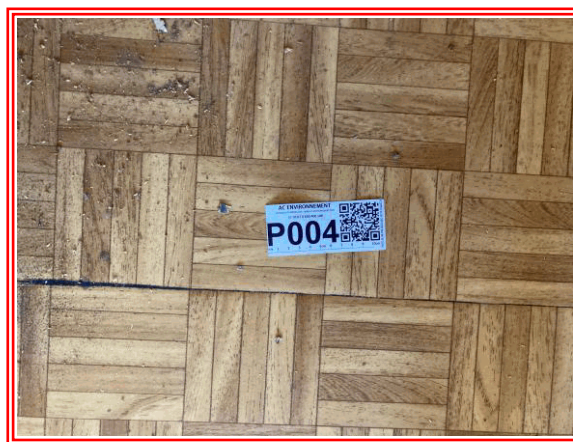
002CT000727-1 n°4 - 1 (P4) - 1612 - Vol 2 (Entrée)

| Localisation | Catégorie | Composant | Partie de composant | Sur avis / réf pré. |
|---|---|---|---|---|
| Vol 2 (Entrée) | Revêtement de sol | Revêtement de sol | Colle bitumeuse | P4 |

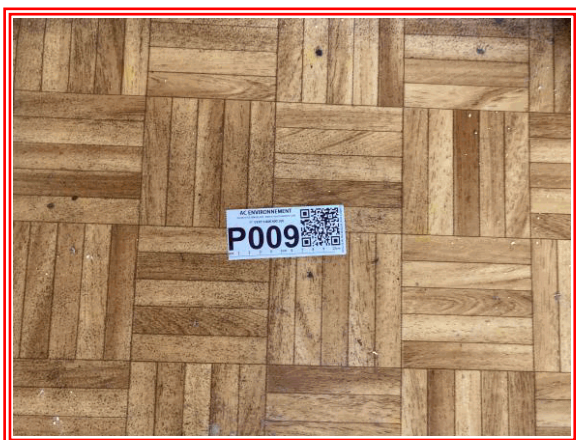
002CT000727-1 n°9 - 1 (P9) - 1612 - Vol 11 (Séjour)

| Localisation | Catégorie | Composant | Partie de composant | Sur avis / réf pré. |
|---|---|---|---|---|
| Vol 11 (Séjour) | Revêtement de sol | Revêtement de sol | Colles de revêtement de sol | P9 |

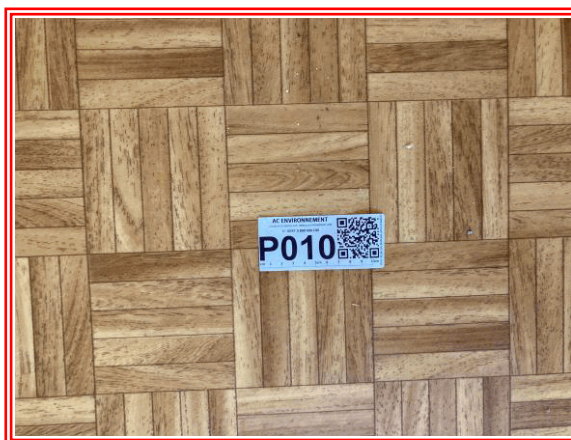
002CT000727-1 n°10 - 1 (P10) - 1612 - Vol 11 (Séjour)

| Localisation | Catégorie | Composant | Partie de composant | Sur avis / réf pré. |
|---|---|---|---|---|
| Vol 11 (Séjour) | Revêtement de sol | Revêtement de sol | Colle bitumeuse | P10 |

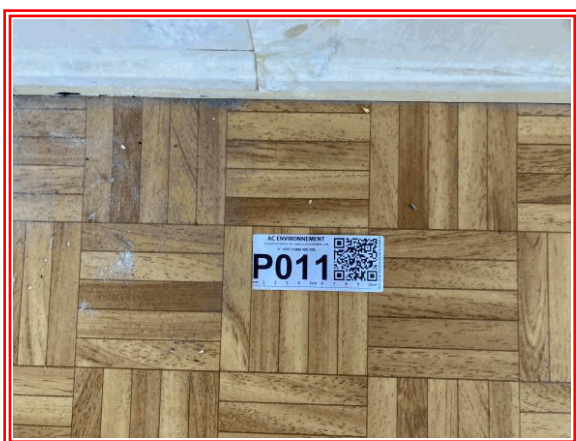
002CT000727-1 n°11 - 1 (P11) - 1612 - Vol 10 (Chambre 3)

| Localisation | Catégorie | Composant | Partie de composant | Sur avis / réf pré. |
|---|---|---|---|---|
| Vol 10 (Chambre 3) | Revêtement de sol | Revêtement de sol | Colles de revêtement de sol | P11 |

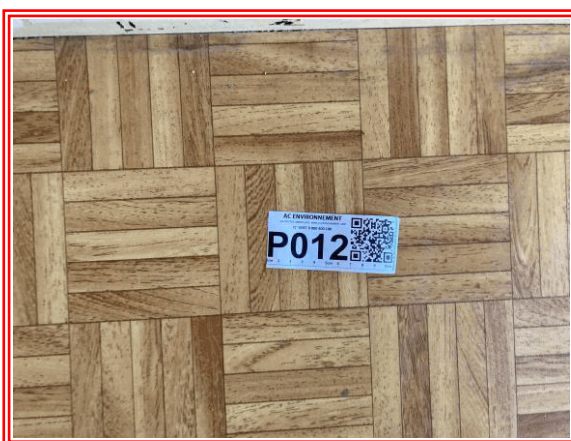
002CT000727-1 n°12 - 1 (P12) - 1612 - Vol 10 (Chambre 3)

| Localisation | Catégorie | Composant | Partie de composant | Sur avis / réf pré. |
|---|---|---|---|---|
| Vol 10 (Chambre 3) | Revêtement de sol | Revêtement de sol | Colle bitumeuse | P12 |

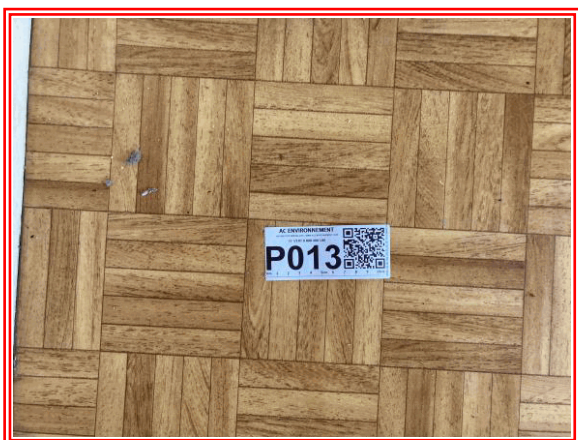
002CT000727-1 n°13 - 1 (P13) - 1612 - Vol 9 (Chambre 2)

| Localisation | Catégorie | Composant | Partie de composant | Sur avis / réf pré. |
|---|---|---|---|---|
| Vol 9 (Chambre 2) | Revêtement de sol | Revêtement de sol | Colles de revêtement de sol | P13 |

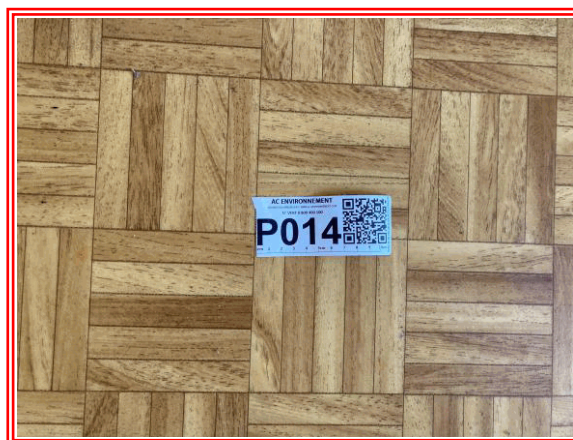
002CT000727-1 n°14 - 1 (P14) - 1612 - Vol 9 (Chambre 2)

| Localisation | Catégorie | Composant | Partie de composant | Sur avis / réf pré. |
|---|---|---|---|---|
| Vol 9 (Chambre 2) | Revêtement de sol | Revêtement de sol | Colle bitumeuse | P14 |

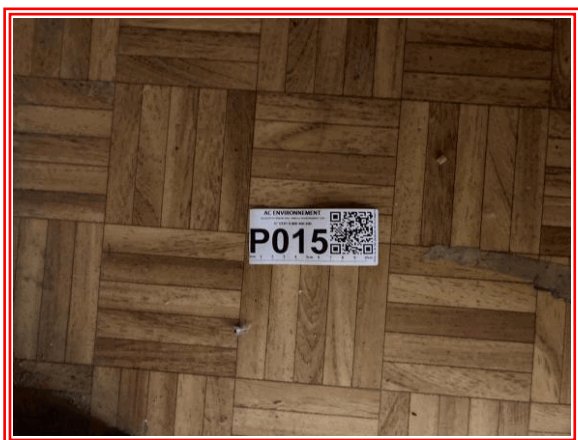
002CT000727-1 n°15 - 1 (P15) - 1612 - Vol 8 (Débaras)

| Localisation | Catégorie | Composant | Partie de composant | Sur avis / réf pré. |
|---|---|---|---|---|
| Vol 8 (Débarras) | Revêtement de sol | Revêtement de sol | Colles de revêtement de sol | P15 |

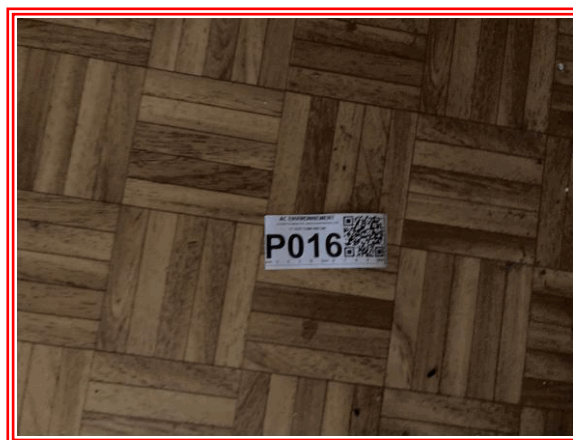
002CT000727-1 n°16 - 1 (P16) - 1612 - Vol 8 (Débaras)

| Localisation | Catégorie | Composant | Partie de composant | Sur avis / réf pré. |
|---|---|---|---|---|
| Vol 8 (Débarras) | Revêtement de sol | Revêtement de sol | Colle bitumeuse | P16 |

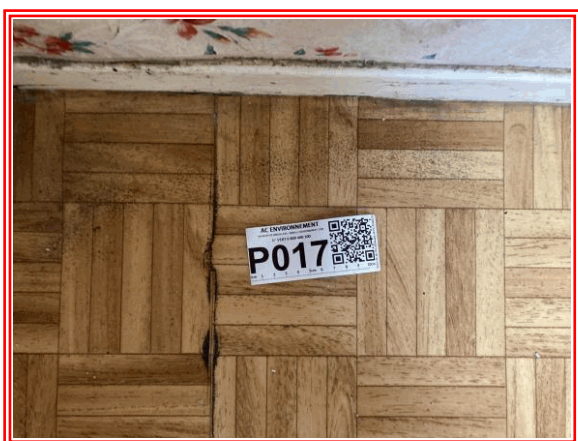
002CT000727-1 n°17 - 1 (P17) - 1612 - Vol 7 (Chambre 1)

| Localisation | Catégorie | Composant | Partie de composant | Sur avis / réf pré. |
|---|---|---|---|---|
| Vol 7 (Chambre 1) | Revêtement de sol | Revêtement de sol | Colles de revêtement de sol | P17 Phase 2 |

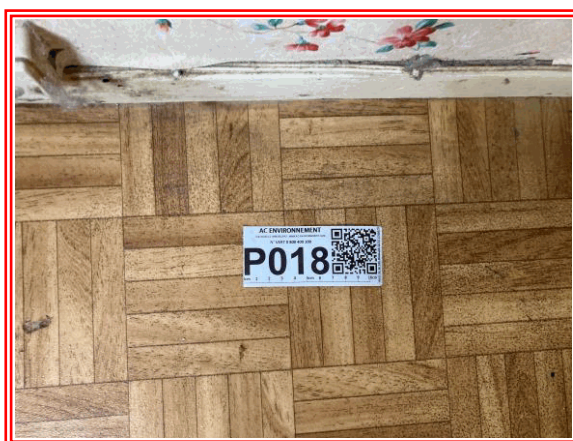
002CT000727-1 n°18 - 1 (P18) - 1612 - Vol 7 (Chambre 1)

| Localisation | Catégorie | Composant | Partie de composant | Sur avis / réf pré. |
|---|---|---|---|---|
| Vol 7 (Chambre 1) | Revêtement de sol | Revêtement de sol | Colle bitumeuse | P18 |

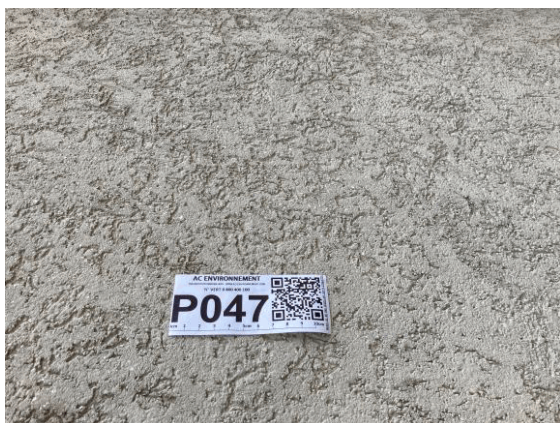
002CT000727-1 n°47 - 1 (P47) - 1612 - Vol 7 (Chambre 1)

| 002CT000727-1 n°47 - 1 (P47) | 1612 - Vol 7<br>(Chambre 1) | Prélevement négatif |

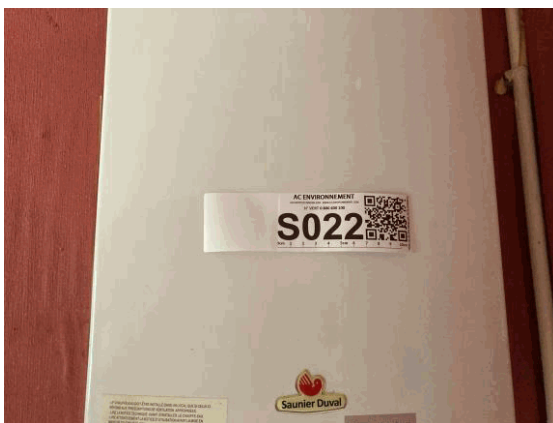
S22 - 1 (S22) - 1612 - Vol 3 (Cuisine)

| S22 - 1 (S22) | 1612 - Vol 3<br>(Cuisine) | Absence sur présentation de documents |
