## DOSSIER DE DIAGNOSTIC TECHNIQUE

**Référence : 002CT000720-1**  
A communiquer pour toute correspondance  
Réalisé le : 28/04/2022  
Référence mandataire : M Pfister Alain

2946.11.02.1615  
3 RUE VICTOR HUGO  
67300 SCHILTIGHEIM

## Rapport de repérage des matériaux et produits contenant de l'amiante avant réalisation de travaux dans un immeuble bâti

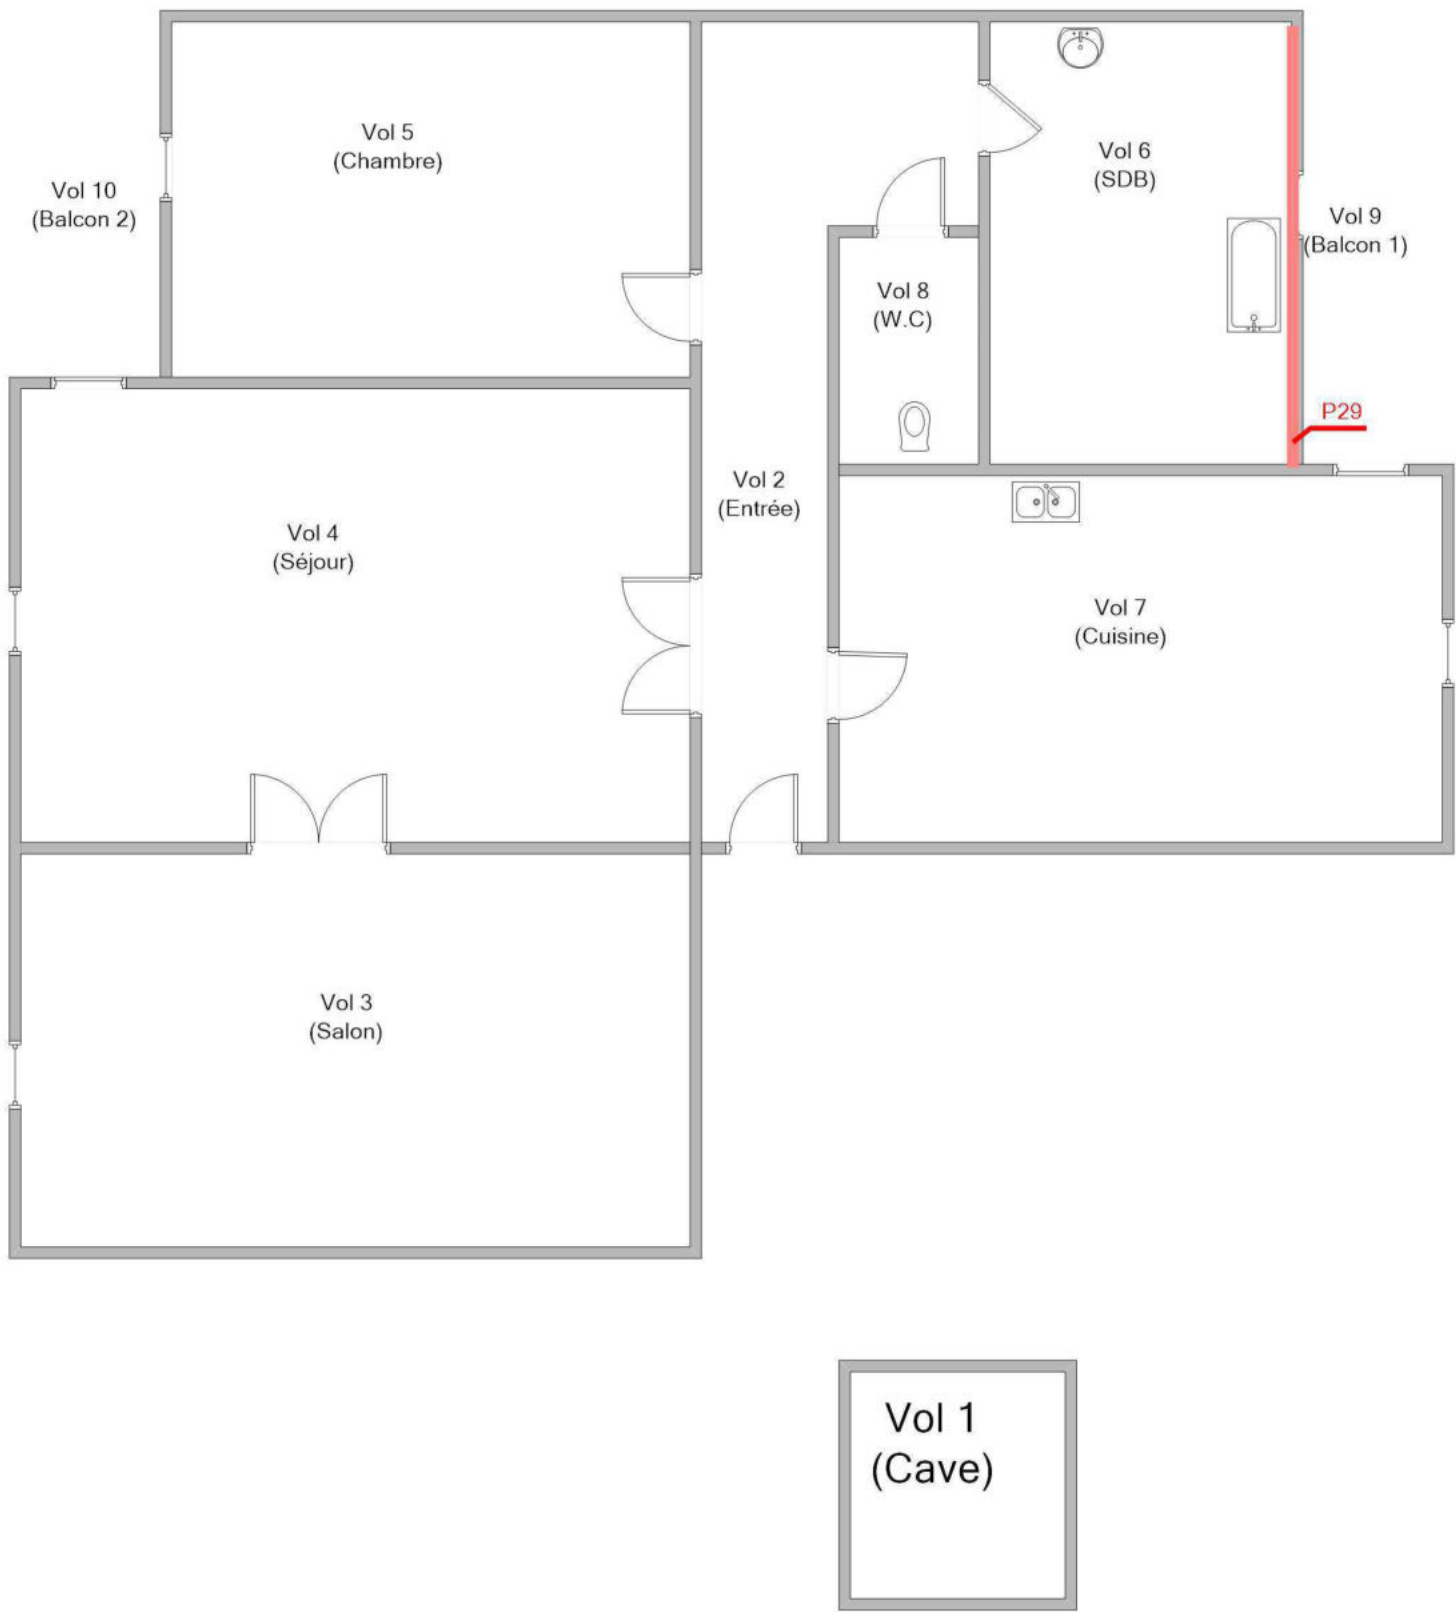
P29 : Jonction entre panneaux  
préfabriqués

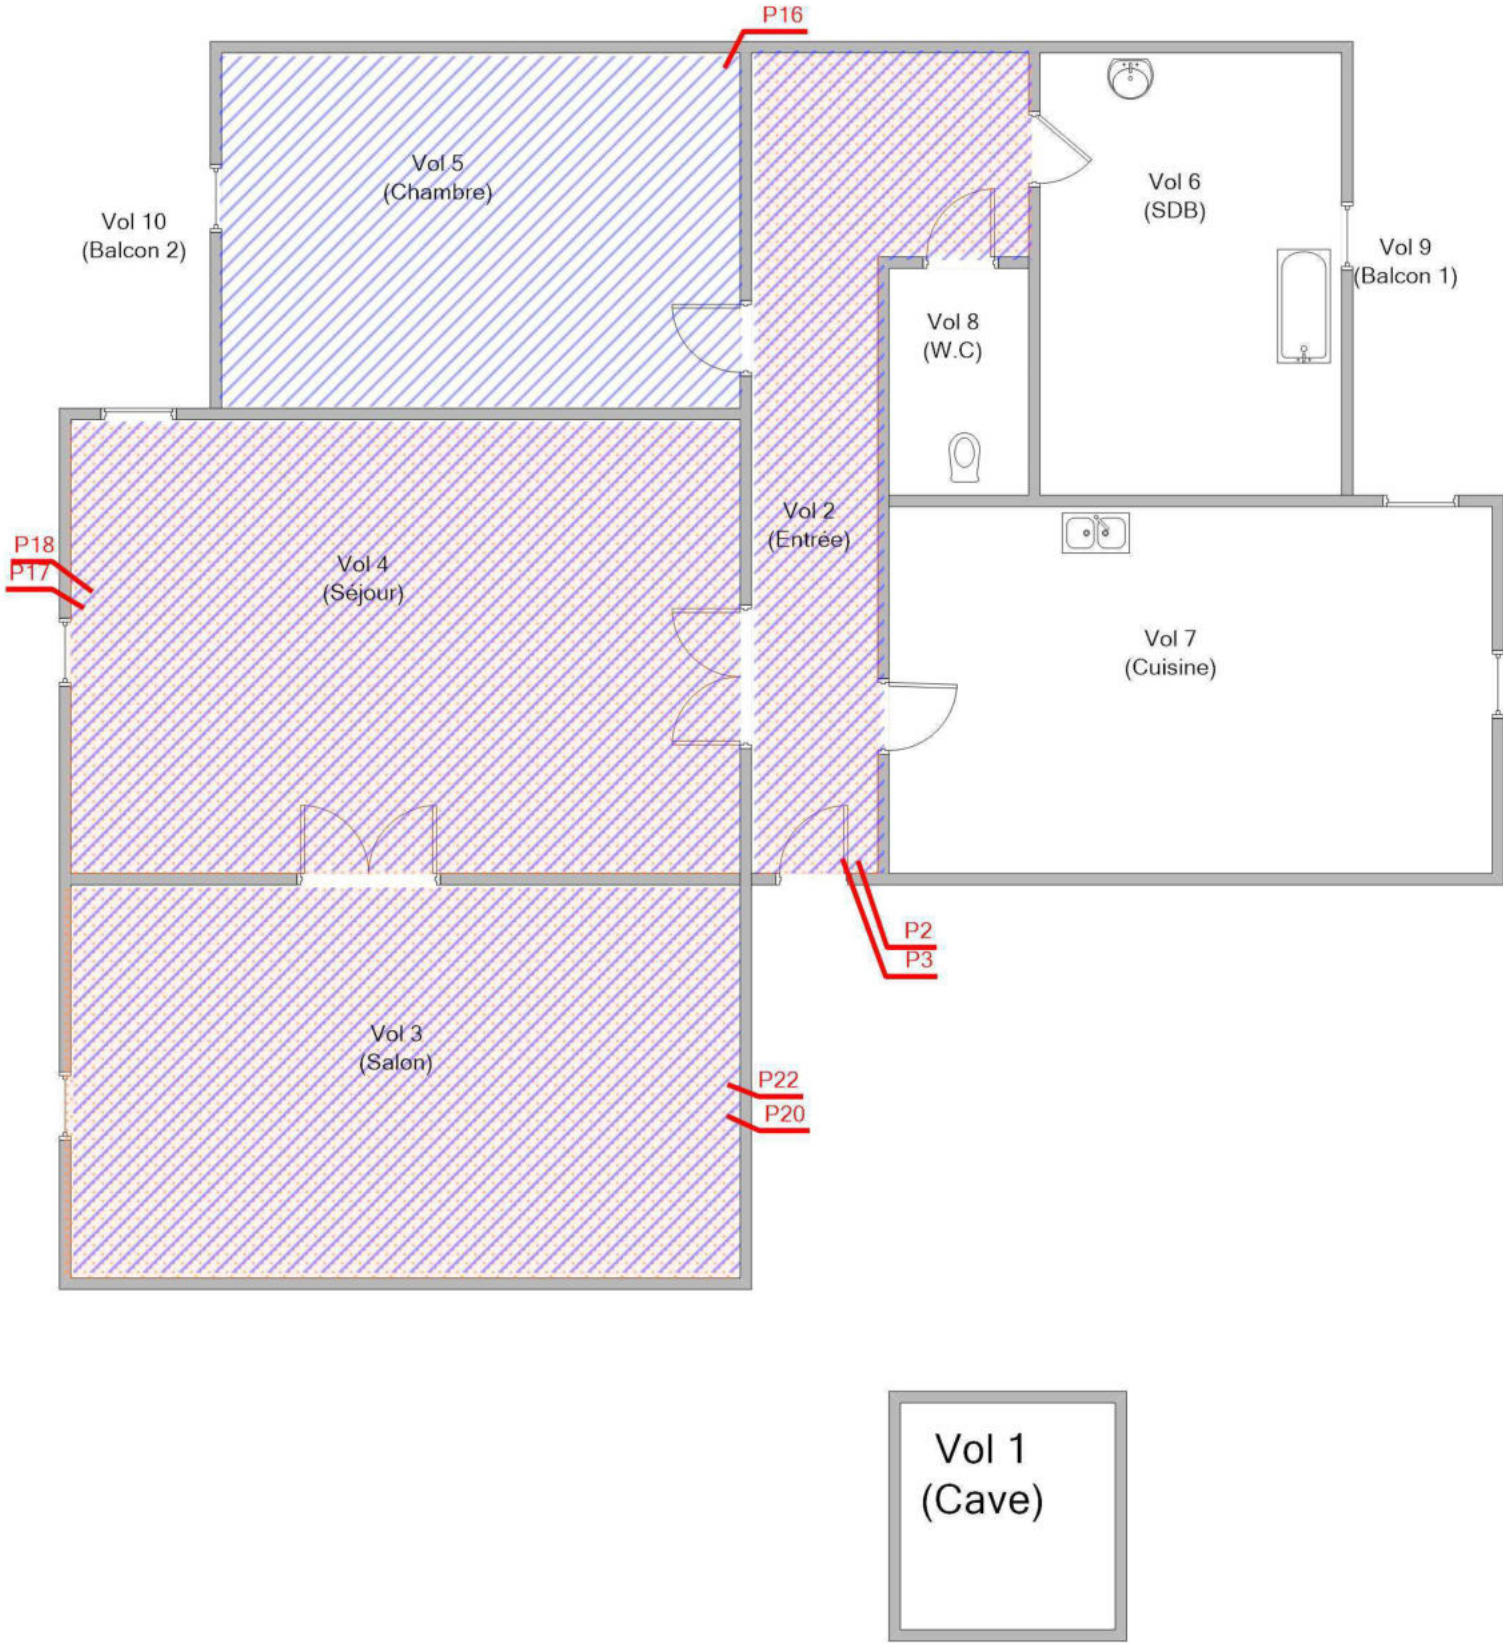
| 1615 - MPCA REVÊTEMENT DE SOL | | | | Référence:<br>002CT000720-1 |
|---|--|---|---|---|
| | | | | <div></div> <div>P3 : Dalles plastiques</div> |
| | | | | <div></div> <div>P16 : Dalles plastiques</div> |

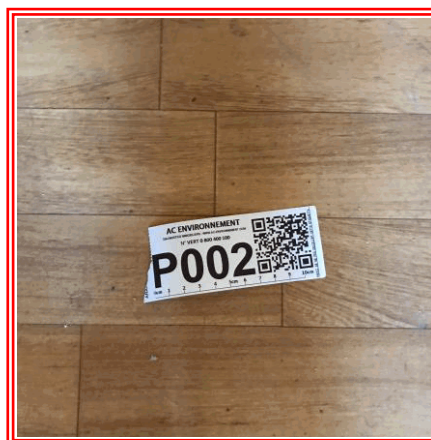
002CT000720-1 n°2 - 1 (P2) - 1615 - Vol 2 (Entrée)

| Localisation | Catégorie | Composant | Partie de composant | Sur avis / réf pré. |
|---|---|---|---|---|
| Vol 2 (Entrée) | Revêtement de sol | Revêtement de sol | Colle bitumeuse | P2 |

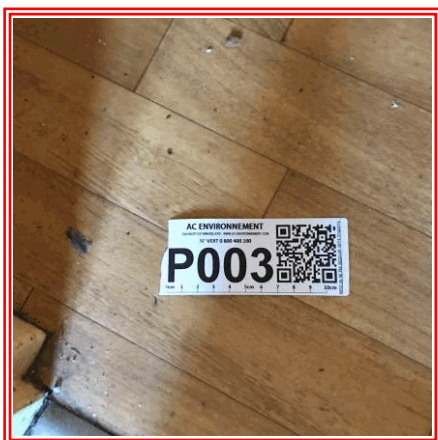
002CT000720-1 n°3 - 1 (P3) - 1615 - Vol 2 (Entrée)

| Localisation | Catégorie | Composant | Partie de composant | Sur avis / réf pré. |
|---|---|---|---|---|
| Vol 2 (Entrée) | Revêtement de sol | Revêtement de sol | Dalles plastiques | P3 |

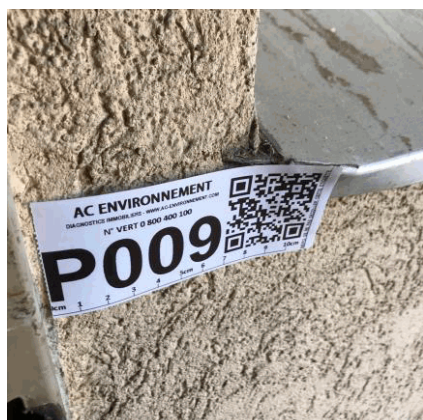
002CT000720-1 n°9 - 1 (P9) - 1615 - Vol 9 (Balcon 1)

| Plan | Localisation | Composant | Partie composant | Réf action | Observation | Précision loc. | Ref photo | Ref Prél. | Descriptif | Résultat | Conclusion |
|---|---|---|---|---|---|---|---|---|---|---|---|
| 1615 | Vol 9 (Balcon 1) | Murs | Enduits projetés | P9 | Réalisation d'un prélèvement | | 002CT<br>00072<br>0-1 n°9<br>- 1 | P9 | Enduit type plâtre / Mortier - Effritable / Effritable - Beige / Gris | Négatif | Négatif sur analyse |

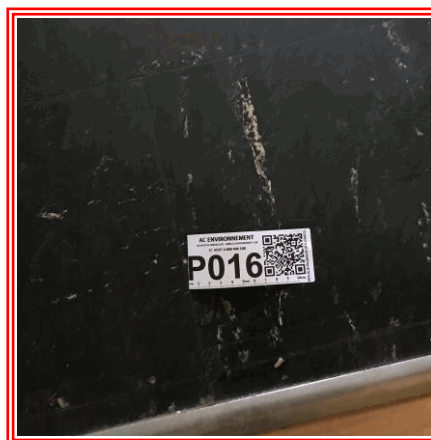
002CT000720-1 n°16 - 1 (P16) - 1615 - Vol 5 (Chambre)

| Localisation | Catégorie | Composant | Partie de composant | Sur avis / réf pré. |
|---|---|---|---|---|
| Vol 5 (Chambre) | Revêtement de sol | Revêtement de sol | Dalles plastiques | P16 |

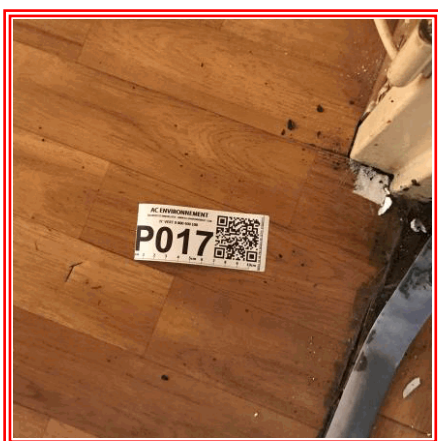
002CT000720-1 n°17 - 1 (P17) - 1615 - Vol 4 (Séjour)

| Localisation | Catégorie | Composant | Partie de composant | Sur avis / réf pré. |
|---|---|---|---|---|
| Vol 4 (Séjour) | Revêtement de sol | Revêtement de sol | Colle bitumeuse | P17 |

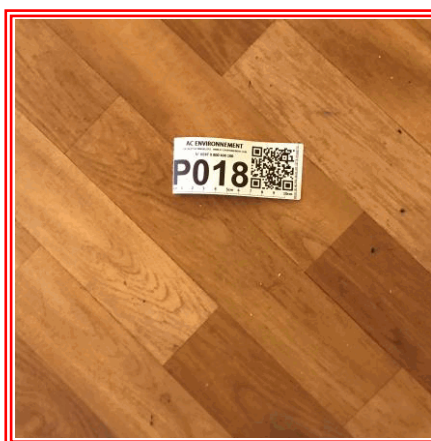
002CT000720-1 n°18 - 1 (P18) - 1615 - Vol 4 (Séjour)

| Localisation | Catégorie | Composant | Partie de composant | Sur avis / réf pré. |
|---|---|---|---|---|
| Vol 4 (Séjour) | Revêtement de sol | Revêtement de sol | Dalles plastiques | P18 |

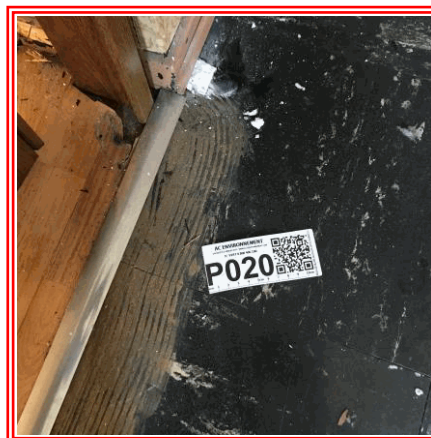
002CT000720-1 n°20 - 1 (P20) - 1615 - Vol 3 (Salon)

| Localisation | Catégorie | Composant | Partie de composant | Sur avis / réf pré. |
|---|---|---|---|---|
| Vol 3 (Salon) | Revêtement de sol | Revêtement de sol | Colle bitumeuse | P20 Phase 1 |
| Vol 3 (Salon) | Revêtement de sol | Revêtement de sol | Colle bitumeuse | P20 Phase 2 |

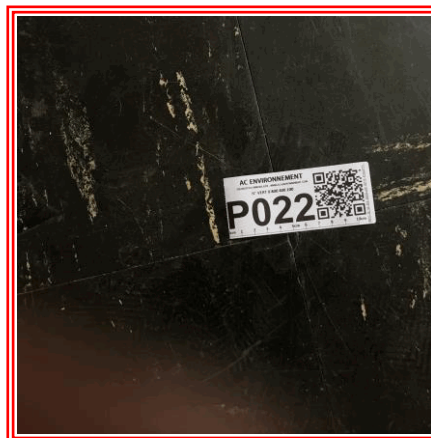
002CT000720-1 n°22 - 1 (P22) - 1615 - Vol 3 (Salon)

| Localisation | Catégorie | Composant | Partie de composant | Sur avis / réf pré. |
|---|---|---|---|---|
| Vol 3 (Salon) | Revêtement de sol | Revêtement de sol | Dalles plastiques | P22 |

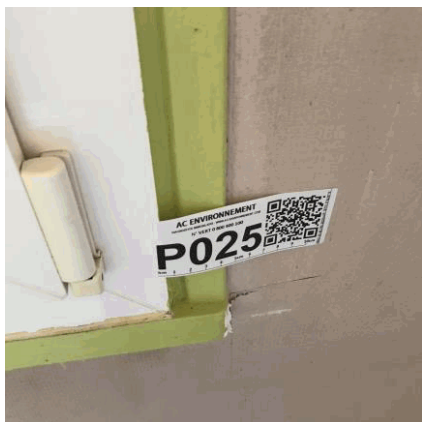
002CT000720-1 n°25 - 1 (P25) - 1615 - Vol 7 (Cuisine)

| Plan | Localisation | Composant | Partie composant | Réf action | Observation | Précision loc. | Ref photo | Ref Prél. | Descriptif | Résultat | Conclusion |
|---|---|---|---|---|---|---|---|---|---|---|---|
| 1615 | Vol 7 (Cuisine) | Murs et cloisons | Enduits ciment | P25 | Réalisation d'un prélèvement | | 002CT<br>00072<br>0-1 n<br>°25 - 1 | P25 | Peinture / Enduit type plâtre / Mortier - Effritable / Effritable / Effritable - Vert / Blanc / Gris | Négatif | Négatif sur analyse |
| 1615 | Vol 7 (Cuisine) | Murs et cloisons | Enduits ciment | P25 | Sondage et extension de la ZPSO du prélèvement P25 | | 002CT<br>00072<br>0-1 n<br>°25 - 1 | P25 | Peinture / Enduit type plâtre / Mortier - Effritable / Effritable / Effritable - Vert / Blanc / Gris | Négatif | Négatif sur analyse |

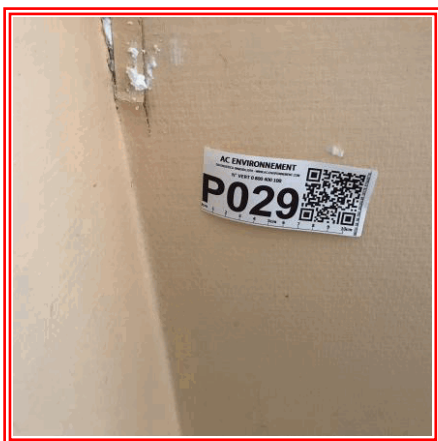
002CT000720-1 n°29 - 1 (P29) - 1615 - Vol 6 (SDB)

| Localisation | Catégorie | Composant | Partie de composant | Sur avis / réf pré. |
|---|---|---|---|---|
| Vol 6 (SDB) | Parois verticales<br>intérieures et enduits | Cloisons légères ou<br>préfabriquées | Jonction entre panneaux<br>préfabriqués | P29 |

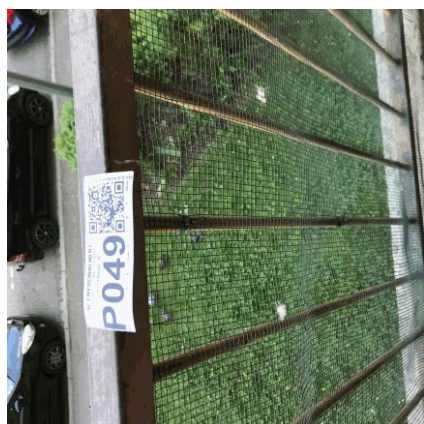
002CT000720-1 n°49 - 1 (P49) - 1615 - Vol 9 (Balcon 1)

| Plan | Localisation | Composant | Partie composant | Réf action | Observation | Précision loc. | Ref photo | Ref Prél. | Descriptif | Résultat | Conclusion |
|---|---|---|---|---|---|---|---|---|---|---|---|
| 1615 | Vol 9 (Balcon 1) | Menuiseries | Peinture rambarde | P49 | Réalisation d'un prélèvement | | 002CT<br>00072<br>0-1 n<br>°49 - 1 | P49 | Peinture - Effritable - Orange Marron | Négatif | Négatif sur analyse |

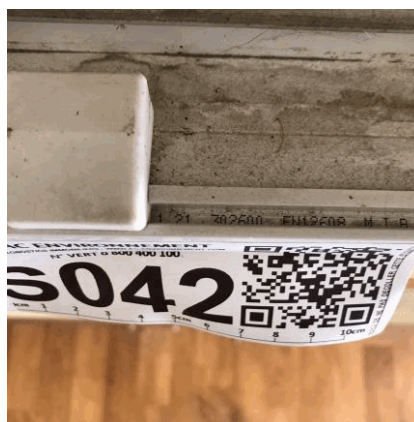
S42 - 1 (S42) - 1615 - Vol 5 (Chambre)

| S42 - 1 (S42) | 1615 - Vol 5<br>(Chambre) | Absence sur marquage du materiau |
