## DOSSIER DE DIAGNOSTIC TECHNIQUE

**Référence : 002CT000726-1**  
A communiquer pour toute correspondance  
Réalisé le : 28/04/2022  
Référence mandataire : M Pfister Alain

2946.11.02.1623  
3 RUE VICTOR HUGO  
67300 SCHILTIGHEIM

## Rapport de repérage des matériaux et produits contenant de l'amiante avant réalisation de travaux dans un immeuble bâti

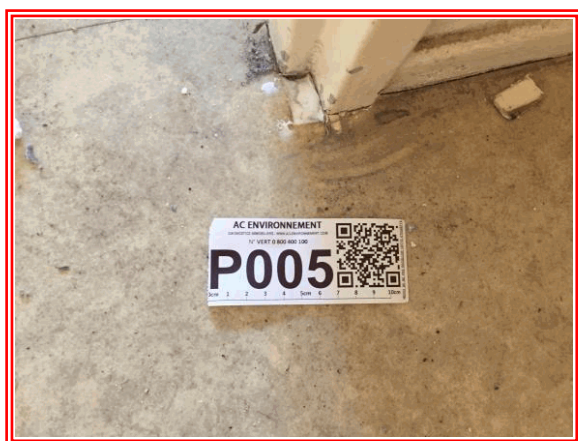
002CT000726-1 n°5 - 1 (P5) - 1623 - Vol 6 (Couloir)

| Localisation | Catégorie | Composant | Partie de composant | Sur avis / réf pré. |
|---|---|---|---|---|
| Vol 6 (Couloir) | Revêtement de sol | Revêtement de sol | Dalles plastiques | P5 |
| Vol 1 (Entrée) | Revêtement de sol | Revêtement de sol | Dalles plastiques | P5 |

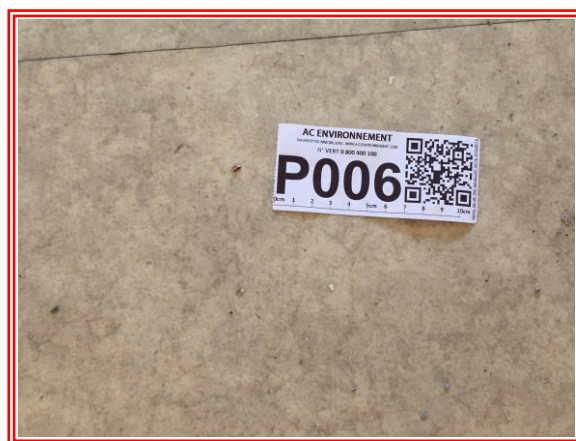
002CT000726-1 n°6 - 1 (P6) - 1623 - Vol 1 (Entrée)

| Localisation | Catégorie | Composant | Partie de composant | Sur avis / réf pré. |
|---|---|---|---|---|
| Vol 1 (Entrée) | Revêtement de sol | Revêtement de sol | Ragréage | P6 |

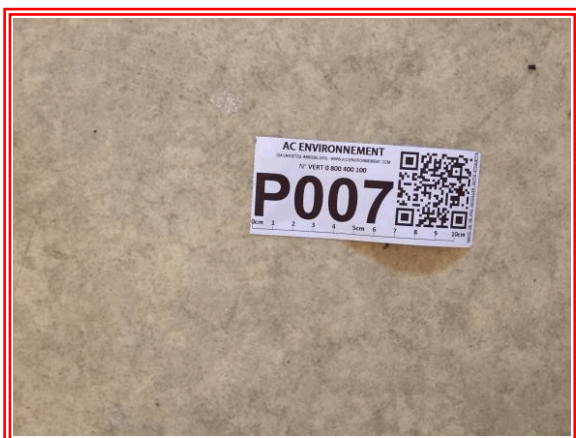
002CT000726-1 n°7 - 1 (P7) - 1623 - Vol 1 (Entrée)

| Localisation | Catégorie | Composant | Partie de composant | Sur avis / réf pré. |
|---|---|---|---|---|
| Vol 1 (Entrée) | Revêtement de sol | Revêtement de sol | Chape maigre (base ciment) | P7 |
| Vol 2 (Salon) | Revêtement de sol | Revêtement de sol | Chape maigre (base ciment) | P7 |
| Vol 3 (Séjour) | Revêtement de sol | Revêtement de sol | Chape maigre (base ciment) | P7 |
| Vol 5 (Chambre) | Revêtement de sol | Revêtement de sol | Chape maigre (base ciment) | P7 |
| Vol 9 (Cuisine) | Revêtement de sol | Revêtement de sol | Chape maigre (base ciment) | P7 |
| Vol 10 (W.C) | Revêtement de sol | Revêtement de sol | Chape maigre (base ciment) | P7 |
| Vol 7 (SDB) | Revêtement de sol | Revêtement de sol | Chape maigre (base ciment) | P7 |

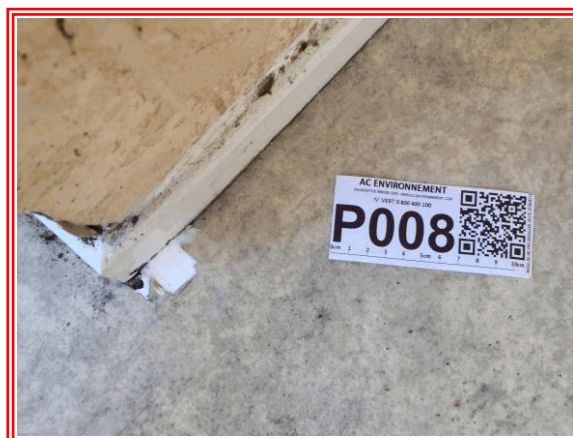
002CT000726-1 n°8 - 1 (P8) - 1623 - Vol 3 (Séjour)

| Localisation | Catégorie | Composant | Partie de composant | Sur avis / réf pré. |
|---|---|---|---|---|
| Vol 3 (Séjour) | Revêtement de sol | Revêtement de sol | Dalles plastiques | P8 |

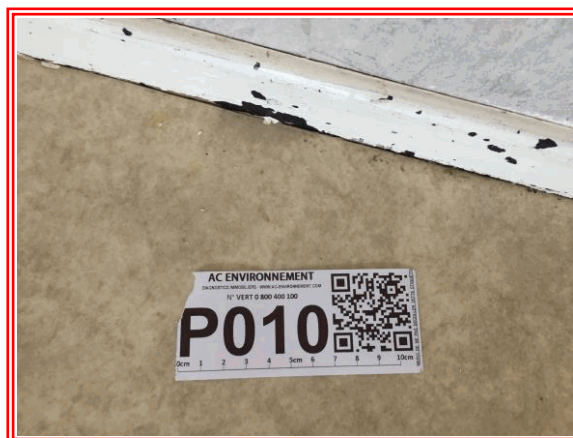
002CT000726-1 n°10 - 1 (P10) - 1623 - Vol 5 (Chambre)

| Localisation | Catégorie | Composant | Partie de composant | Sur avis / réf pré. |
|---|---|---|---|---|
| Vol 5 (Chambre) | Revêtement de sol | Revêtement de sol | Dalles plastiques | P10 |

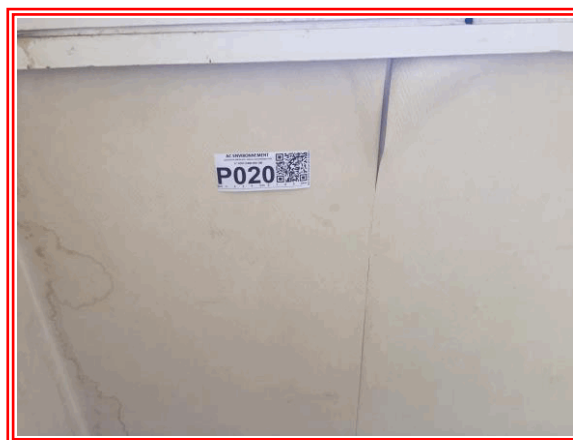
002CT000726-1 n°20 - 1 (P20) - 1623 - Vol 7 (SDB)

| Localisation | Catégorie | Composant | Partie de composant | Sur avis / réf pré. |
|---|---|---|---|---|
| Vol 7 (SDB) | Parois verticales intérieures et enduits | Murs et cloisons | Panneaux de cloisons | P20 |

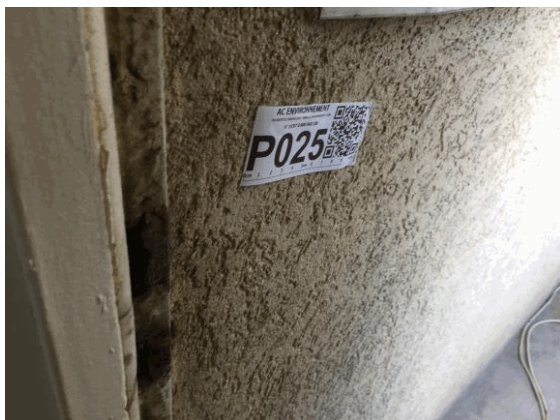
002CT000726-1 n°25 - 1 (P25) - 1623 - Vol 8 (Balcon 2)

| Plan | Localisation | Composant | Partie composant | Réf action | Observation | Précision loc. | Ref photo | Ref Prél. | Descriptif | Résultat | Conclusion |
|---|---|---|---|---|---|---|---|---|---|---|---|
| 1623 | Vol 8 (Balcon 2) | Murs | Enduits projetés | P25 | Réalisation d'un prélèvement | | 002CT<br>00072<br>6-1 n<br>°25 - 1 | P25 | Enduit type mortier / Mortier - Effritable / Effritable - Beige / Gris | Négatif | Négatif sur analyse |

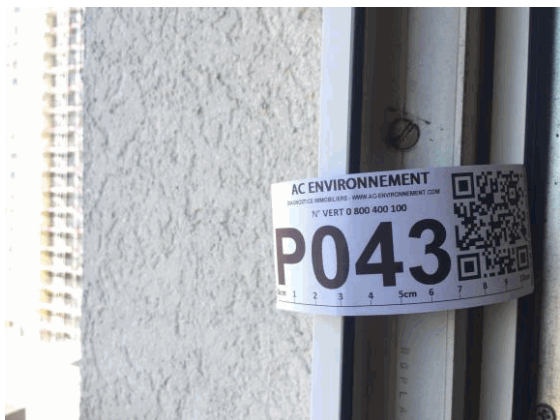
002CT000726-1 n°43 - 1 (P43) - 1623 - Vol 9 (Cuisine)

| Plan | Localisation | Composant | Partie composant | Réf action | Observation | Précision loc. | Ref photo | Ref Prél. | Descriptif | Résultat | Conclusion |
|---|---|---|---|---|---|---|---|---|---|---|---|
| 1623 | Vol 9 (Cuisine) | Menuiseries | Joint à lèvres | P43 | Réalisation d'un prélèvement | | 002CT<br>00072<br>6-1 n<br>°43 - 1 | P43 | Joint - Souple - Noir | Négatif | Négatif sur analyse |
