## DOSSIER DE DIAGNOSTIC TECHNIQUE

**Référence : 002CT000740-1**  
A communiquer pour toute correspondance  
Réalisé le : 26/04/2022  
Référence mandataire : M Pfister Alain

2946.11.03.1631  
5 RUE VICTOR HUGO  
67300 SCHILTIGHEIM

## Rapport de repérage des matériaux et produits contenant de l'amiante avant réalisation de travaux dans un immeuble bâti

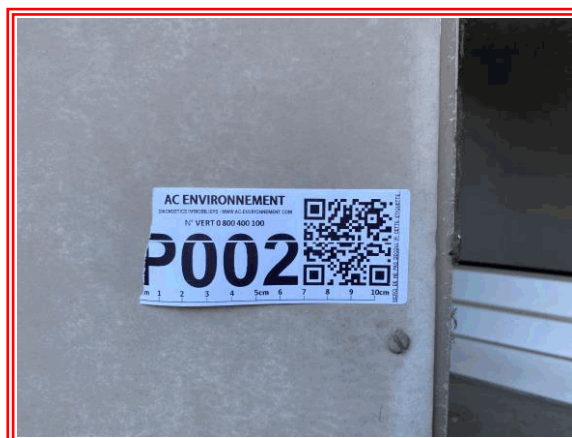
002CT000740-1 n°2 - 1 (P2) - Logement - Vol 9 (Balcon 2)

| Localisation | Catégorie | Composant | Partie de composant | Sur avis / réf pré. |
|---|---|---|---|---|
| Vol 9 (Balcon 2) | Façades | Menuiseries | Plaques fibres | P2 |

| Plan | Localisation | Composant | Partie composant | Réf action | Observation | Précision loc. | Ref photo | Ref Prél. | Descriptif | Résultat | Conclusion |
|---|---|---|---|---|---|---|---|---|---|---|---|
| Logement | Vol 9 (Balcon 2) | Menuiseries | Plaques fibres | P2 | Réalisation d'un prélèvement | Plaques fibres vissé sur la porte | 002CT000740-1 n°2 | P2 | Fibres-ciment - Dur Fibreux - Gris | Positif | Présence sur analyse |

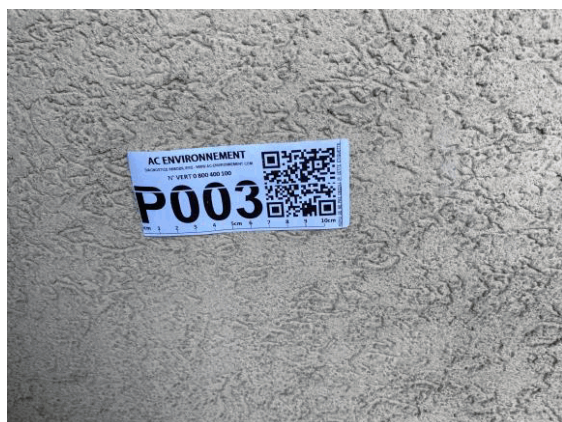
002CT000740-1 n°3 - 1 (P3) - Logement - Vol 9 (Balcon 2)

| Plan | Localisation | Composant | Partie composant | Réf action | Observation | Précision loc. | Ref photo | Ref Prél. | Descriptif | Résultat | Conclusion |
|---|---|---|---|---|---|---|---|---|---|---|---|
| Logement | Vol 9 (Balcon 2) | Murs | Crépi | P3 | Réalisation d'un prélèvement | | 002CT000740-1 n°3 - 1 | P3 | Matériau - Effritable - Beige Gris | Négatif | Négatif sur analyse |

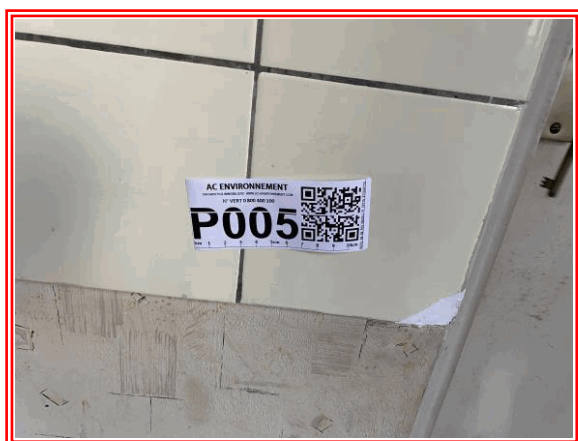
002CT000740-1 n°5 - 1 (P5) - Logement - Vol 10 (Cuisine)

| Localisation | Catégorie | Composant | Partie de composant | Sur avis / réf pré. |
|---|---|---|---|---|
| Vol 10 (Cuisine) | Revêtement de mur | Revêtement de mur | Colle de carrelage (faïence) | P5 |

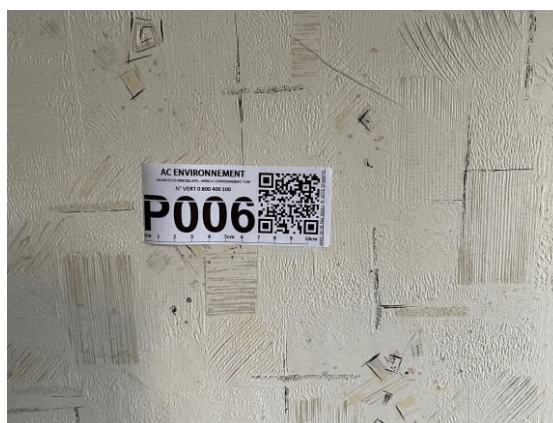
002CT000740-1 n°6 - 1 (P6) - Logement - Vol 10 (Cuisine)

| Plan | Localisation | Composant | Partie composant | Réf action | Observation | Précision loc. | Ref photo | Ref Pré. | Descriptif | Résultat | Conclusion |
|---|---|---|---|---|---|---|---|---|---|---|---|
| Logement | Vol 10<br>(Cuisine) | Murs et<br>cloisons | Enduits<br>ciment | P6 | Réalisation<br>d'un<br>prélèvement | | 002CT<br>00074<br>0-1 n°6<br>- 1 | P6 | Peinture /<br>Enduit type<br>plâtre /<br>Ciment -<br>Effritable /<br>Effritable /<br>Effritable -<br>Beige /<br>Blanc / Gris | Négatif | Négatif<br>sur<br>analyse |

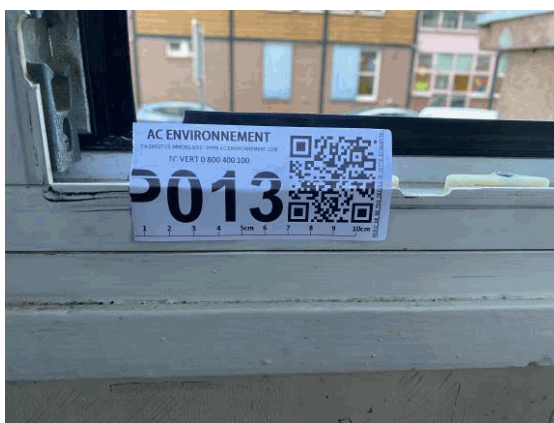
002CT000740-1 n°13 - 1 (P13) - Logement - Vol 10  
(Cuisine)

| Plan | Localisation | Composant | Partie composant | Réf action | Observation | Précision loc. | Ref photo | Ref Prél. | Descriptif | Résultat | Conclusion |
|---|---|---|---|---|---|---|---|---|---|---|---|
| Logement | Vol 10 (Cuisine) | Menuiseries | Joint à lèvre | P13 | Réalisation d'un prélèvement | | 002CT000740-1 n°13 - 1 | P13 | Joint - Souple - Noir | Négatif | Négatif sur analyse |

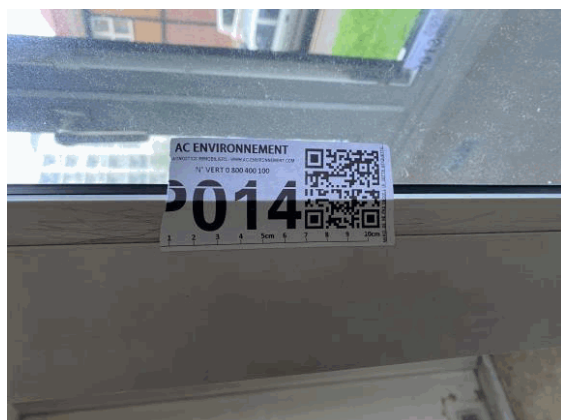
002CT000740-1 n°14 - 1 (P14) - Logement - Vol 10  
(Cuisine)

| Plan | Localisation | Composant | Partie composant | Réf action | Observation | Précision loc. | Ref photo | Ref Prél. | Descriptif | Résultat | Conclusion |
|---|---|---|---|---|---|---|---|---|---|---|---|
| Logement | Vol 10 (Cuisine) | Menuiseries | Joint vitrier | P14 | Réalisation d'un prélèvement | | 002CT000740-1 n°14 - 1 | P14 | Joint - Souple - Noir | Négatif | Négatif sur analyse |

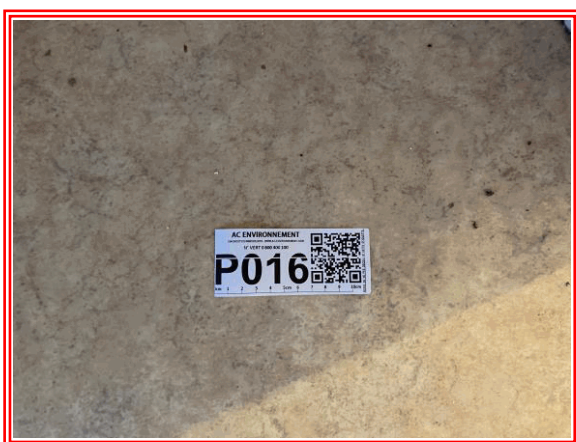
002CT000740-1 n°16 - 1 (P16) - Logement - Vol 1  
(Entrée)

| Localisation | Catégorie | Composant | Partie de composant | Sur avis / réf pré. |
|---|---|---|---|---|
| Vol 1 (Entrée) | Revêtement de sol | Revêtement de sol | Colles de revêtement de sol | P16 |

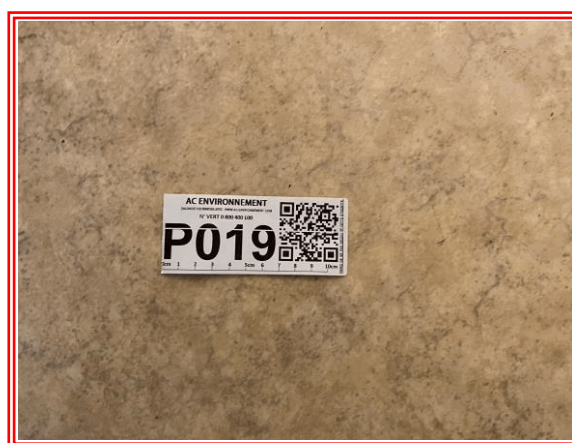
002CT000740-1 n°19 - 1 (P19) - Logement - Vol 4  
(Chambre 1)

| Localisation | Catégorie | Composant | Partie de composant | Sur avis / réf pré. |
|---|---|---|---|---|
| Vol 4 (Chambre 1) | Revêtement de sol | Revêtement de sol | Colles de revêtement de sol | P19 |

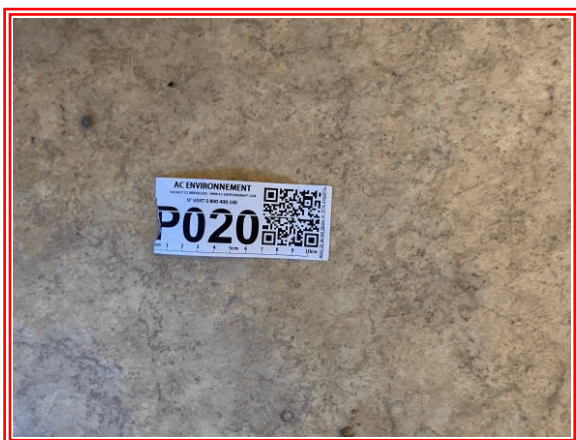
002CT000740-1 n°20 - 1 (P20) - Logement - Vol 5  
(Chambre 2)

| Localisation | Catégorie | Composant | Partie de composant | Sur avis / réf pré. |
|---|---|---|---|---|
| Vol 5 (Chambre 2) | Revêtement de sol | Revêtement de sol | Colles de revêtement de sol | P20 |

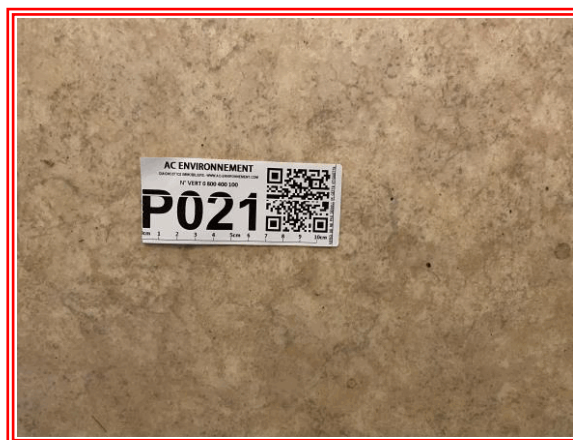
002CT000740-1 n°21 - 1 (P21) - Logement - Vol 6  
(Débarras)

| Localisation | Catégorie | Composant | Partie de composant | Sur avis / réf pré. |
|---|---|---|---|---|
| Vol 6 (Débarras) | Revêtement de sol | Revêtement de sol | Colles de revêtement de sol | P21 |

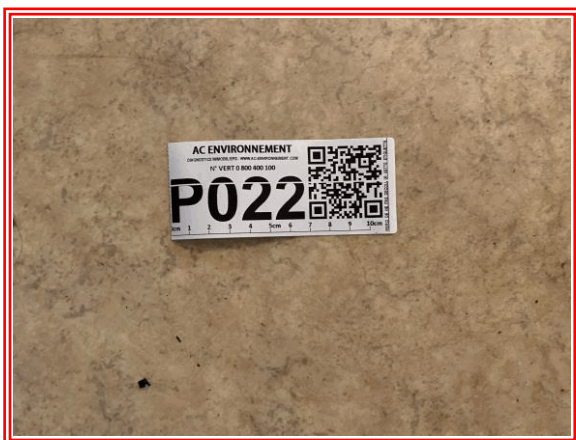
002CT000740-1 n°22 - 1 (P22) - Logement - Vol 7  
(Chambre 3)

| Localisation | Catégorie | Composant | Partie de composant | Sur avis / réf pré. |
|---|---|---|---|---|
| Vol 7 (Chambre 3) | Revêtement de sol | Revêtement de sol | Colles de revêtement de sol | P22 |

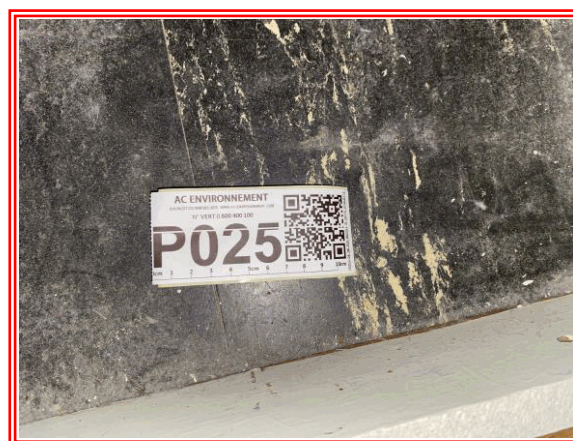
002CT000740-1 n°25 - 1 (P25) - Logement - Vol 1  
(Entrée)

| Localisation | Catégorie | Composant | Partie de composant | Sur avis / réf pré. |
|---|---|---|---|---|
| Vol 1 (Entrée) | Revêtement de sol | Revêtement de sol | Dalles plastiques | P25 |

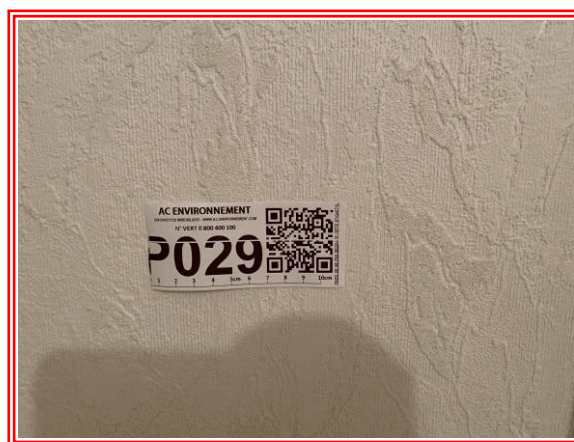
002CT000740-1 n°29 - 1 (P29) - Logement - Vol 4  
(Chambre 1)

| Localisation | Catégorie | Composant | Partie de composant | Sur avis / réf pré. |
|---|---|---|---|---|
| Vol 4 (Chambre 1) | Parois verticales intérieures et enduits | Cloisons légères ou préfabriquées | Jonction entre panneaux préfabriqués | P29 |
| Vol 5 (Chambre 2) | Parois verticales intérieures et enduits | Cloisons légères ou préfabriquées | Jonction entre panneaux préfabriqués | P29 |

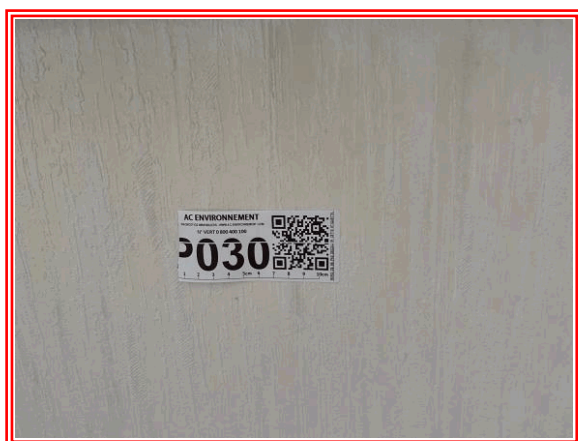
002CT000740-1 n°30 - 1 (P30) - Logement - Vol 8 (SDB)

| Localisation | Catégorie | Composant | Partie de composant | Sur avis / réf pré. |
|---|---|---|---|---|
| Vol 8 (SDB) | Parois verticales intérieures et enduits | Cloisons légères ou préfabriquées | Jonction entre panneaux préfabriqués | P30 Phase 2 |
