## DOSSIER DE DIAGNOSTIC TECHNIQUE

**Référence : 002CT000748-1**  
A communiquer pour toute correspondance  
Réalisé le : 26/04/2022  
Référence mandataire : M Pfister Alain

2946.11.03.1639  
5 RUE VICTOR HUGO  
67300 SCHILTIGHEIM

## Rapport de repérage des matériaux et produits contenant de l'amiante avant réalisation de travaux dans un immeuble bâti

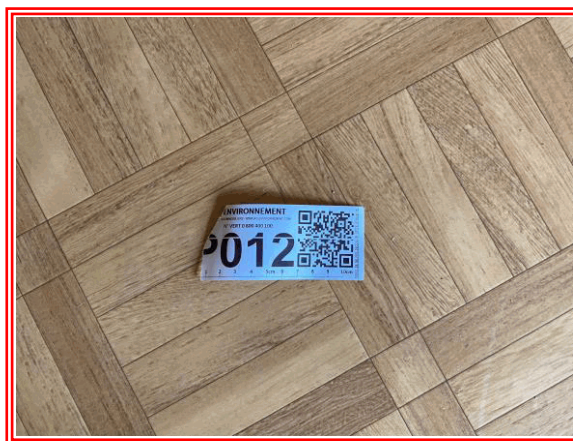
002CT000748-1 n°12 - 1 (P12) - Logement - Vol 2 (Séjour)

| Localisation | Catégorie | Composant | Partie de composant | Sur avis / réf pré. |
|---|---|---|---|---|
| Vol 2 (Séjour) | Revêtement de sol | Revêtement de sol | Dalles plastiques | P12 |
| Vol 4 (Chambre 1) | Revêtement de sol | Revêtement de sol | Dalles plastiques | P12 |
| Vol 5 (Chambre 2) | Revêtement de sol | Revêtement de sol | Dalles plastiques | P12 |
| Vol 6 (Débaras) | Revêtement de sol | Revêtement de sol | Dalles plastiques | P12 |
| Vol 7 (Chambre 3) | Revêtement de sol | Revêtement de sol | Dalles plastiques | P12 |
| Vol 1 (Entrée) | Revêtement de sol | Revêtement de sol | Dalles plastiques | P12 |

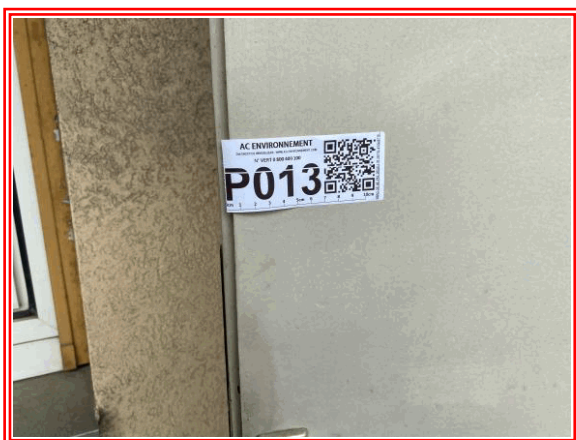
002CT000748-1 n°13 - 1 (P13) - Logement - Vol 3  
(Balcon 1)

| Localisation | Catégorie | Composant | Partie de composant | Sur avis / réf pré. |
|---|---|---|---|---|
| Vol 3 (Balcon 1) | Façades | Menuiseries | Plaques fibres | P13 |
| Vol 9 (Balcon 2) | Façades | Menuiseries | Plaques fibres | P13 |

| Plan | Localisation | Composant | Partie composant | Réf action | Observation | Précision loc. | Ref photo | Ref Prél. | Descriptif | Résultat | Conclusion |
|---|---|---|---|---|---|---|---|---|---|---|---|
| Logement | Vol 3 (Balcon 1) | Menuiseries | Plaques fibres | P13 | Réalisation d'un prélèvement | Plaques fibres vissé sur la porte | 002CT000748-1 n°13 - 1 | P13 | Fibres-ciment / Peinture - Dur Fibreux / Effritable - Gris / Beige | Positif | Présence sur analyse |

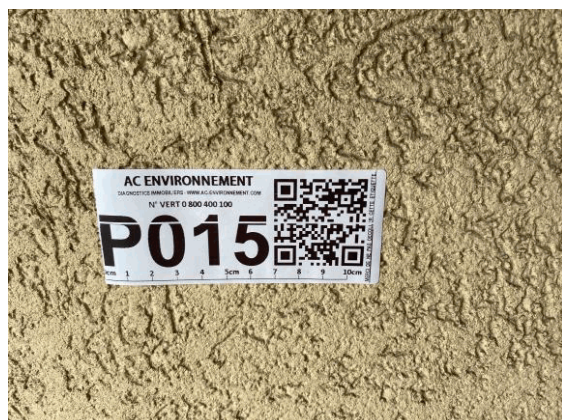
002CT000748-1 n°15 - 1 (P15) - Logement - Vol 3  
(Balcon 1)

| Plan | Localisation | Composant | Partie composant | Réf action | Observation | Précision loc. | Ref photo | Ref Prél. | Descriptif | Résultat | Conclusion |
|---|---|---|---|---|---|---|---|---|---|---|---|
| Logement | Vol 3 (Balcon 1) | Murs | Crépi | P15 | Réalisation d'un prélèvement | | 002CT000748-1 n°15 - 1 | P15 | Matériau / Mortier - Effritable / Effritable - Orange Noir / Gris | Négatif | Négatif sur analyse |

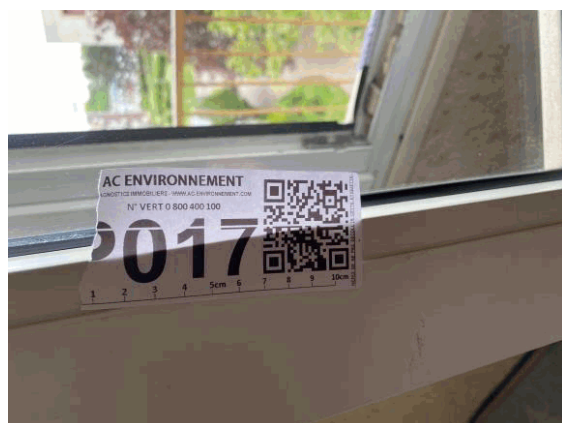
002CT000748-1 n°17 - 1 (P17) - Logement - Vol 4  
(Chambre 1)

| Plan | Localisation | Composant | Partie composant | Réf action | Observation | Précision loc. | Ref photo | Ref Prél. | Descriptif | Résultat | Conclusion |
|---|---|---|---|---|---|---|---|---|---|---|---|
| Logement | Vol 4 (Chambre 1) | Menuiseries | Joint vitrier | P17 | Réalisation d'un prélèvement | | 002CT000748-1 n°17 - 1 | P17 | Joint - Souple - Noir | Négatif | Négatif sur analyse |

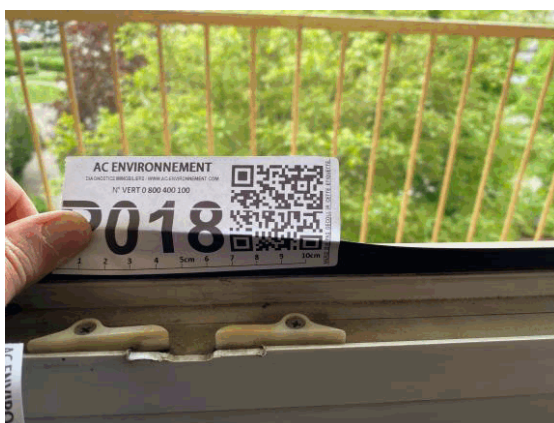
002CT000748-1 n°18 - 1 (P18) - Logement - Vol 4  
(Chambre 1)

| Plan | Localisation | Composant | Partie composant | Réf action | Observation | Précision loc. | Ref photo | Ref Prél. | Descriptif | Résultat | Conclusion |
|---|---|---|---|---|---|---|---|---|---|---|---|
| Logement | Vol 4 (Chambre 1) | Menuiseries | Joint à lèvres | P18 | Réalisation d'un prélèvement | | 002CT000748-1 n°18 - 1 | P18 | Joint - Souple - Noir | Négatif | Négatif sur analyse |

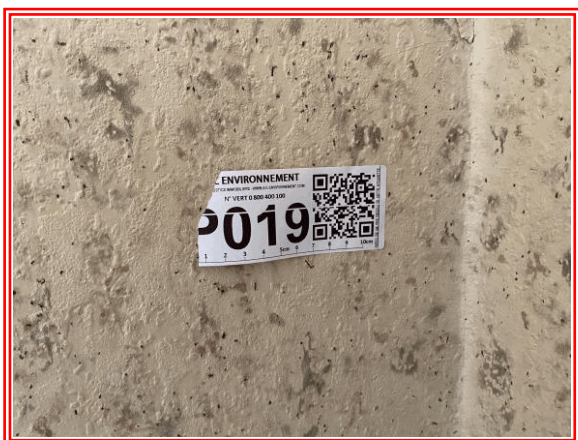
002CT000748-1 n°19 - 1 (P19) - Logement - Vol 4  
(Chambre 1)

| Localisation | Catégorie | Composant | Partie de composant | Sur avis / réf pré. |
|---|---|---|---|---|
| Vol 4 (Chambre 1) | Parois verticales intérieures et enduits | Cloisons légères ou préfabriquées | Jonction entre panneaux préfabriqués | P19 |
| Vol 5 (Chambre 2) | Parois verticales intérieures et enduits | Cloisons légères ou préfabriquées | Jonction entre panneaux préfabriqués | P19 |

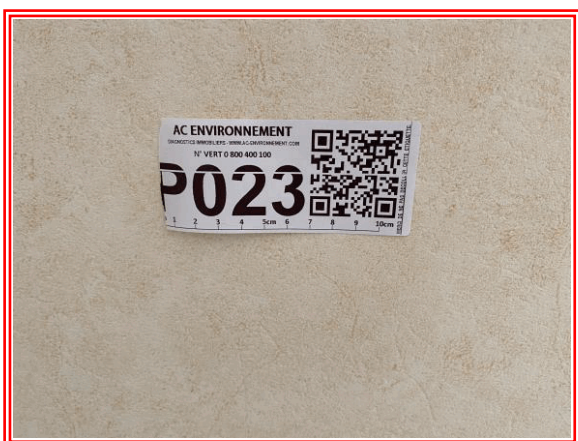
002CT000748-1 n°23 - 1 (P23) - Logement - Vol 8 (SDB)

| Localisation | Catégorie | Composant | Partie de composant | Sur avis / réf pré. |
|---|---|---|---|---|
| Vol 8 (SDB) | Parois verticales intérieures et enduits | Cloisons légères ou préfabriquées | Jonction entre panneaux préfabriqués | P23 |

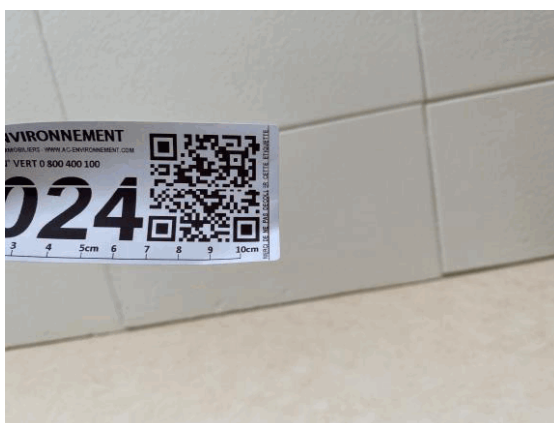
002CT000748-1 n°24 - 1 (P24) - Logement - Vol 8  
(SDB)

| Référence | Localisation | Action |
|---|---|---|
| 002CT000748-1 n°24 - 1 (P24) | Logement - Vol 8<br>(SDB) | Prélevement négatif |

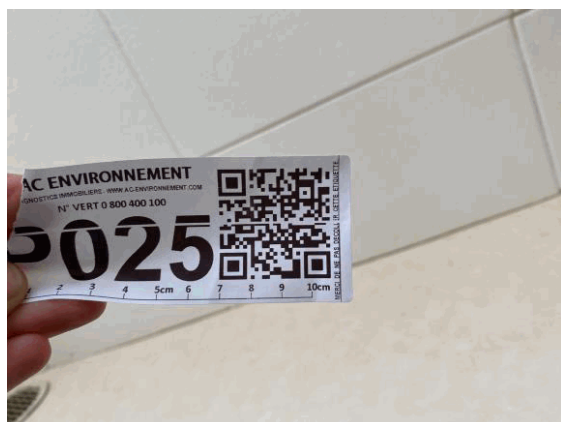
002CT000748-1 n°25 - 1 (P25) - Logement - Vol 8 (SDB)

| Référence | Localisation | Action |
|---|---|---|
| 002CT000748-1 n°25 - 1 (P25) | Logement - Vol 8<br>(SDB) | Prélevement négatif |
