## DOSSIER DE DIAGNOSTIC TECHNIQUE

**Référence : 002ER115823**  
A communiquer pour toute correspondance  
Réalisé le : 31/05/2022  
Référence mandataire : Mandataire

2946.11.03.1644  
5 RUE VICTOR HUGO  
67300 SCHILTIGHEIM

## Rapport de repérage des matériaux et produits contenant de l'amiante avant réalisation de travaux dans un immeuble bâti

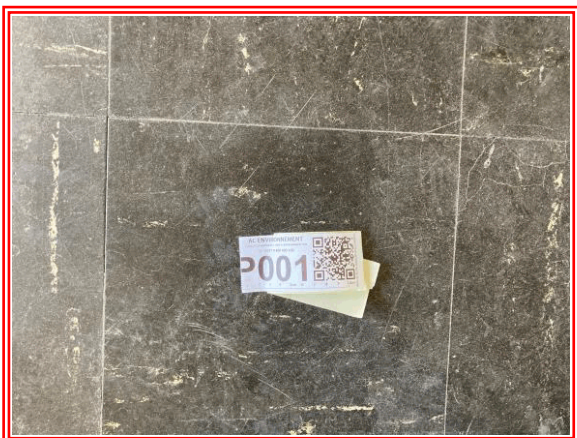
002ER115823 n°1 - 1 (P1) - Logement - Vol 6 (Séjour)

| Localisation | Catégorie | Composant | Partie de composant | Sur avis / réf pré. |
|---|---|---|---|---|
| Vol 6 (Séjour) | Revêtement de sol | Revêtement de sol | Dalles plastiques | P1 |

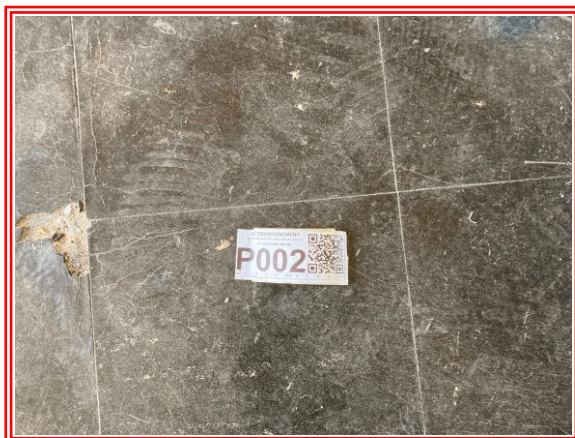
002ER115823 n°2 - 1 (P2) - Logement - Vol 6 (Séjour)

| Localisation | Catégorie | Composant | Partie de composant | Sur avis / réf pré. |
|---|---|---|---|---|
| Vol 6 (Séjour) | Revêtement de sol | Revêtement de sol | Colle bitumeuse | P2 |

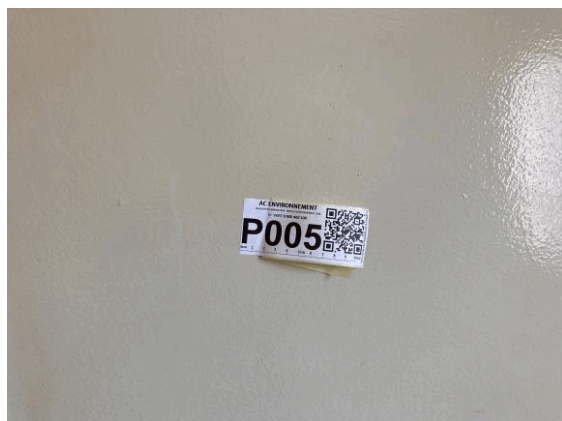
002ER115823 n°5 - 1 (P5) - Logement - Vol 2 (Cuisine)

| Plan | Localisation | Composant | Partie composant | Réf action | Observation | Précision loc. | Ref photo | Ref Pré. | Descriptif | Résultat | Conclusion |
|---|---|---|---|---|---|---|---|---|---|---|---|
| Logement | Vol 2 (Cuisine) | Murs et cloisons | Enduits ciment | P5 | Réalisation d'un prélèvement | | 002ER115823 n°5 - 1 | P5 | Peinture / Enduit type plâtre / Mortier / Plâtre - Effritable / Effritable / Dur / Effritable - Jaune Blanc / Blanc / Gris / Blanc | Négatif | Négatif sur analyse |

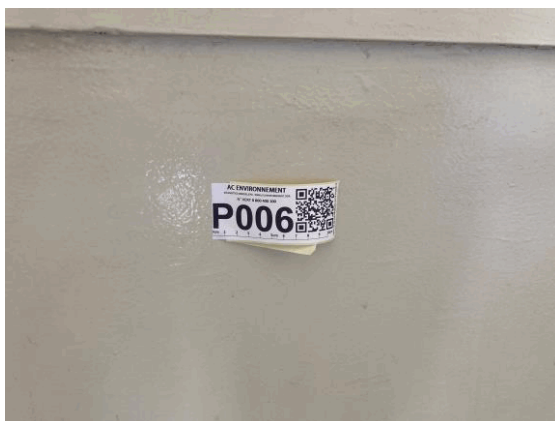
002ER115823 n°6 - 1 (P6) - Logement - Vol 2 (Cuisine)

| Plan | Localisation | Composant | Partie composant | Réf action | Observation | Précision loc. | Ref photo | Ref Prél. | Descriptif | Résultat | Conclusion |
|---|---|---|---|---|---|---|---|---|---|---|---|
| Logement | Vol 2 (Cuisine) | Murs et<br>cloisons | Enduits<br>ciment | P6 | Réalisation<br>d'un<br>prélèvement | | 002ER<br>11582<br>3 n°6 -<br>1 | P6 | Peinture /<br>Enduit type<br>plâtre /<br>Mortier -<br>Effritable /<br>Effritable /<br>Effritable -<br>Beige /<br>Blanc / Gris | Négatif | Négatif<br>sur<br>analyse |

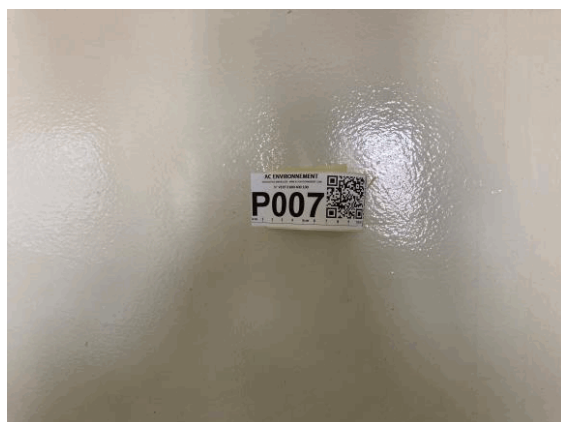
002ER115823 n°7 - 1 (P7) - Logement - Vol 2 (Cuisine)

| Plan | Localisation | Composant | Partie composant | Réf action | Observation | Précision loc. | Ref photo | Ref Prél. | Descriptif | Résultat | Conclusion |
|---|---|---|---|---|---|---|---|---|---|---|---|
| Logement | Vol 2 (Cuisine) | Gaines et<br>coffre<br>verticaux | Enduits plâtre | P7 | Réalisation<br>d'un<br>prélèvement | | 002ER<br>11582<br>3 n°7 -<br>1 | P7 | Peinture /<br>Plâtre -<br>Effritable /<br>Pulvérulent -<br>Blanc / Blanc | Négatif | Négatif<br>sur<br>analyse |

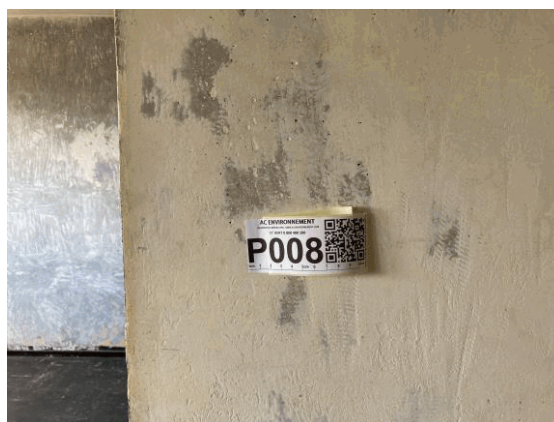
002ER115823 n°8 - 1 (P8) - Logement - Vol 6 (Séjour)

| Plan | Localisation | Composant | Partie composant | Réf action | Observation | Précision loc. | Ref photo | Ref Prél. | Descriptif | Résultat | Conclusion |
|---|---|---|---|---|---|---|---|---|---|---|---|
| Logement | Vol 6 (Séjour) | Murs et cloisons | Enduits ciment | P8 | Réalisation d'un prélèvement | | 002ER115823 n°8 - 1 | P8 | Mortier / Peinture - Dur / Effritable - Gris / Blanc | Négatif | Négatif sur analyse |

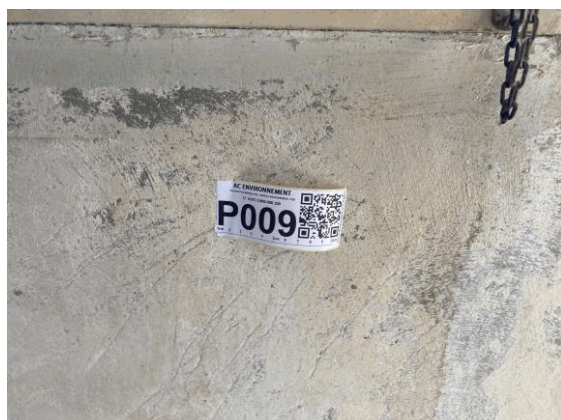
002ER115823 n°9 - 1 (P9) - Logement - Vol 6 (Séjour)

| Plan | Localisation | Composant | Partie composant | Réf action | Observation | Précision loc. | Ref photo | Ref Prél. | Descriptif | Résultat | Conclusion |
|---|---|---|---|---|---|---|---|---|---|---|---|
| Logement | Vol 6 (Séjour) | Murs et cloisons | Enduits ciment | P9 | Réalisation d'un | | 002ER | P9 | Mortier / | Négatif | Négatif sur analyse |

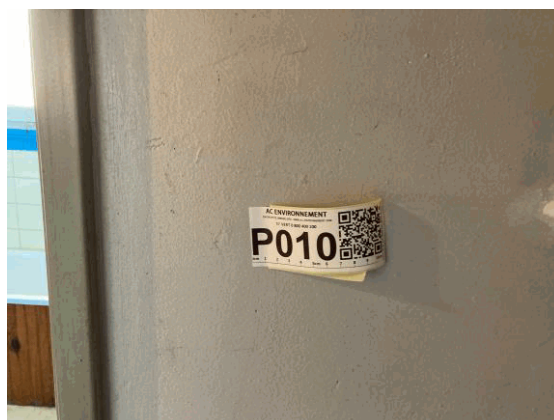
002ER115823 n°10 - 1 (P10) - Logement - Vol 1  
(Entrée)

| Plan | Localisation | Composant | Partie composant | Réf action | Observation | Précision loc. | Ref photo | Ref Prél. | Descriptif | Résultat | Conclusion |
|---|---|---|---|---|---|---|---|---|---|---|---|
| Logement | Vol 1 (Entrée) | Cloisons<br>légères ou<br>préfabriquées | Colle de<br>carreaux de<br>plâtre | P10 | Réalisation<br>d'un<br>prélèvement | | 002ER<br>11582<br>3 n°10<br>- 1 | P10 | Enduit type<br>plâtre /<br>Peinture -<br>Effritable /<br>Effritable -<br>Blanc /<br>Multicolore | Négatif | Négatif<br>sur<br>analyse |

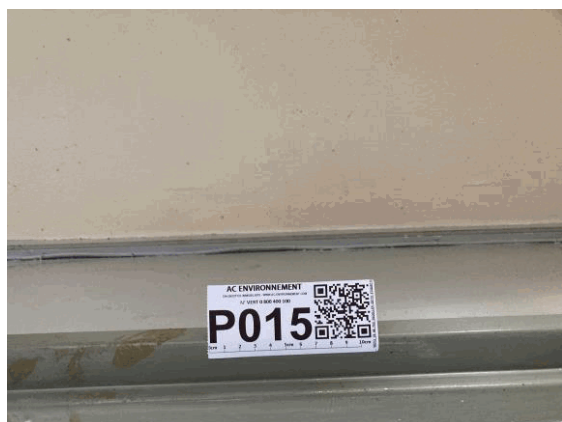
002ER115823 n°15 - 1 (P15) - Logement - Vol 1 (Entrée)

| Référence | Localisation | Action |
|---|---|---|
| 002ER115823 n°15 - 1 (P15) | Logement - Vol 1<br>(Entrée) | Prélèvement négatif |

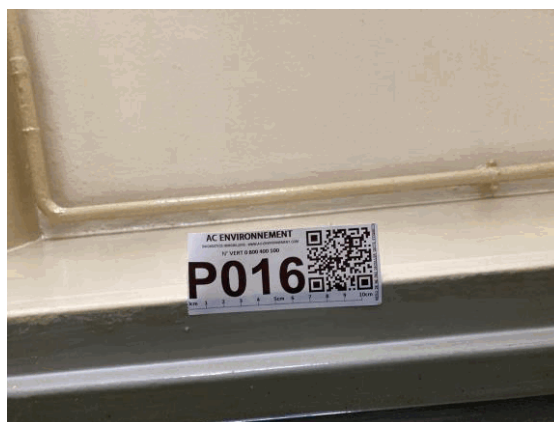
002ER115823 n°16 - 1 (P16) - Logement - Vol 2  
(Cuisine)

| Référence | Localisation | Action |
|---|---|---|
| 002ER115823 n°16 - 1 (P16) | Logement - Vol 2<br>(Cuisine) | Prélèvement négatif |
