## DOSSIER DE DIAGNOSTIC TECHNIQUE

**Référence : 002CT000764-1**  
A communiquer pour toute correspondance  
Réalisé le : 14/02/2023  
Référence mandataire : BUBECK  
SERGE

2946.11.04.1654  
7 RUE VICTOR HUGO  
67300 SCHILTIGHEIM

## Rapport de repérage des matériaux et produits contenant de l'amiante avant réalisation de travaux dans un immeuble bâti

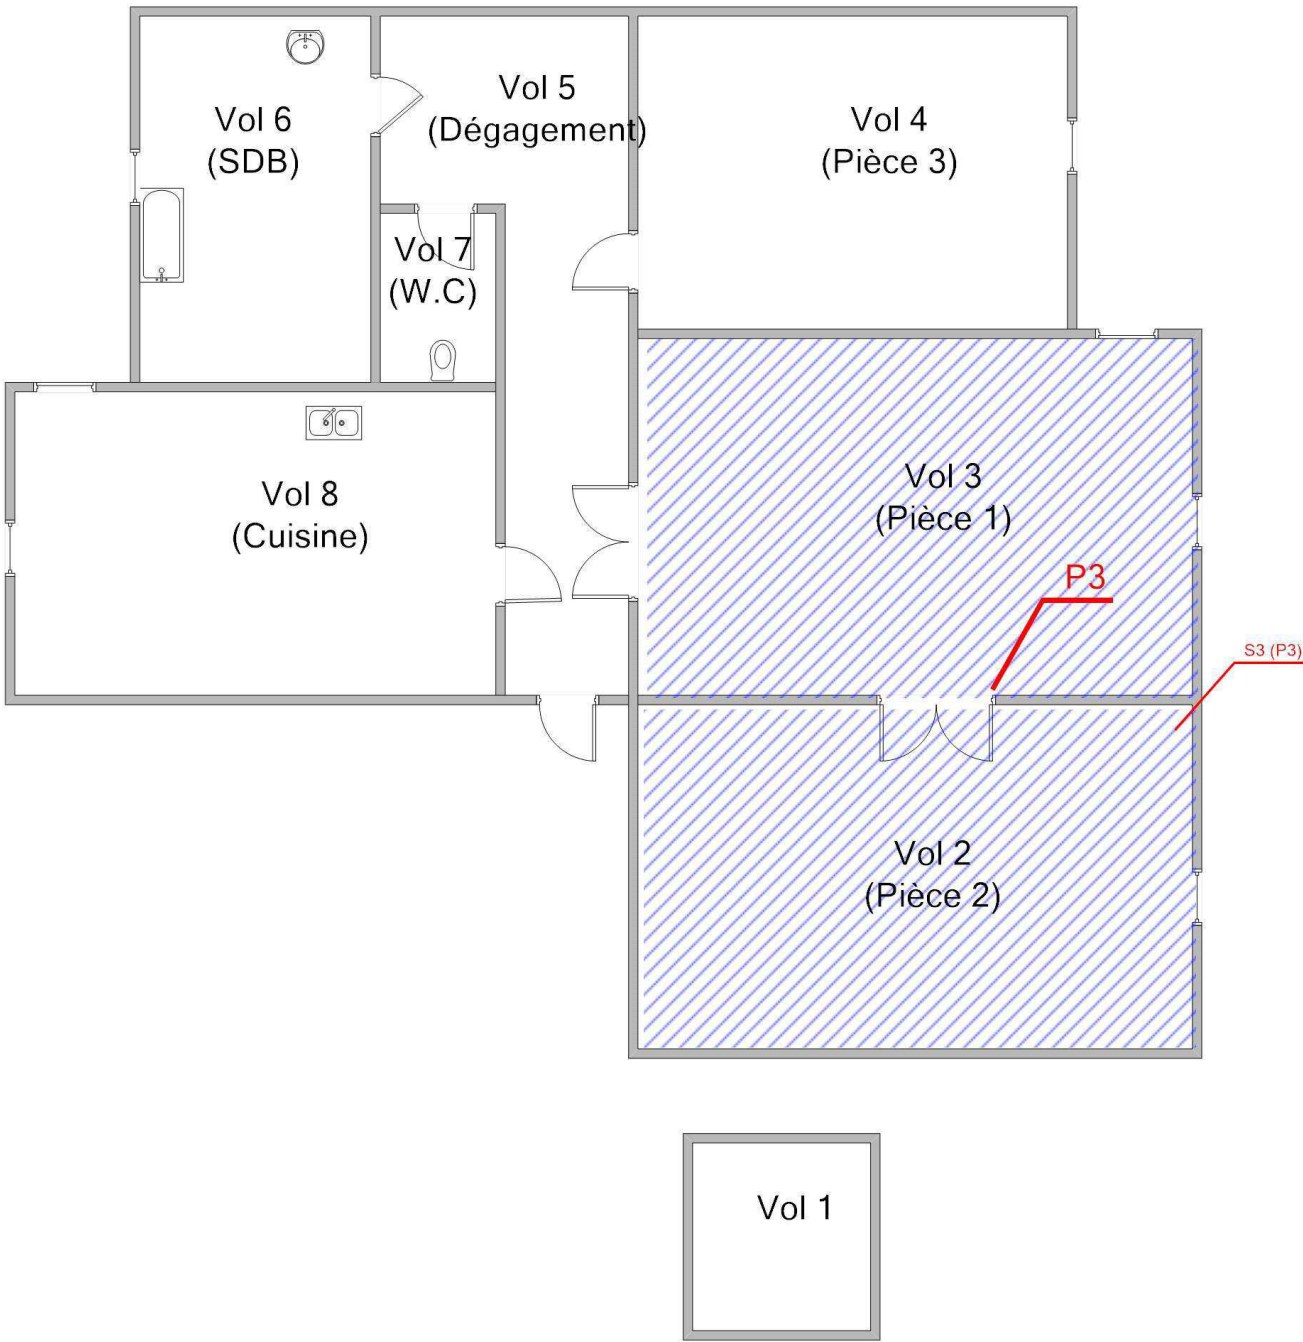
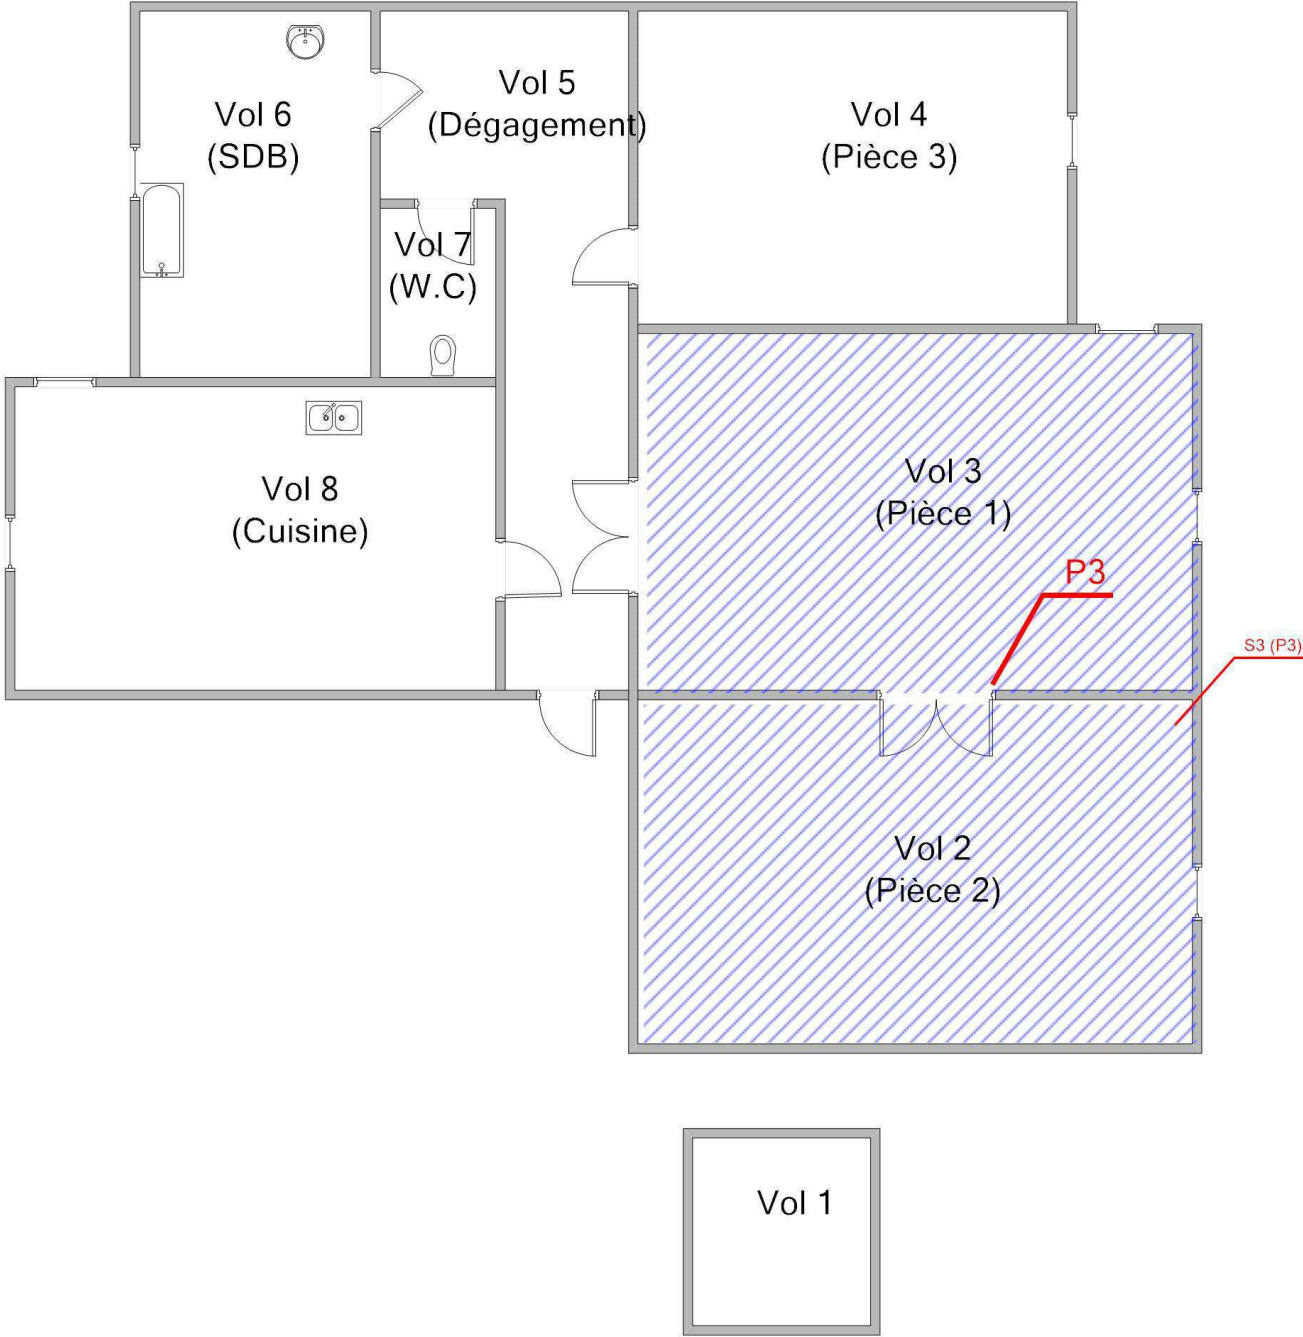
| LOGEMENT 1654 - MPCA REVÊTEMENT DE SOL | | | | Référence:<br>002CT000764-1 |

P3 : Dalles plastiques

| LOGEMENT 1654 - MPCA REVÊTEMENT DE SOL | | | | Référence:<br>002CT000764-1 |
|---|---|---|---|---|
| | | | | P3 : Dalles plastiques |

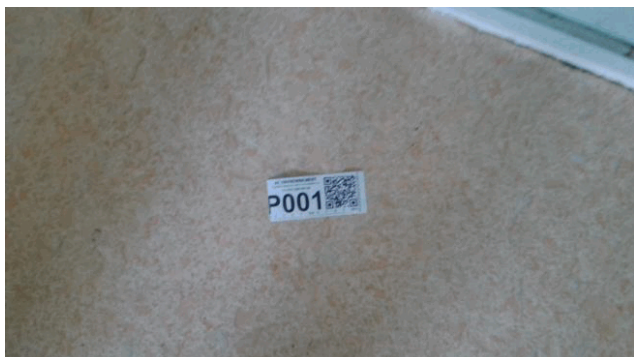
002CT000764-1 n°1 - 1 (P1) - Logement 1654 - Vol 8  
(Cuisine)

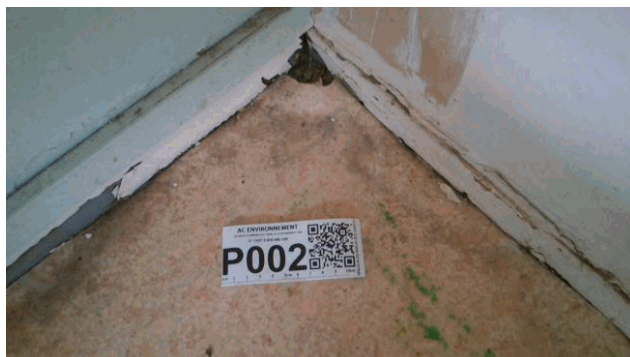
002CT000764-1 n°2 - 1 (P2) - Logement 1654 - Vol 8  
(Cuisine)

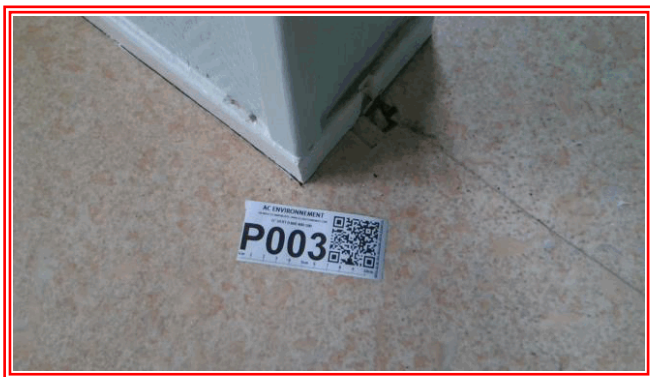
| Localisation | Catégorie | Composant | Partie de composant | Sur avis / réf pré. |
|---|---|---|---|---|
| Vol 3 (Pièce 1) | Revêtement de sol | Revêtement de sol | Dalles plastiques | P3 |

002CT000764-1 n°3 - 1 (P3) - Logement 1654 - Vol 3  
(Pièce 1)

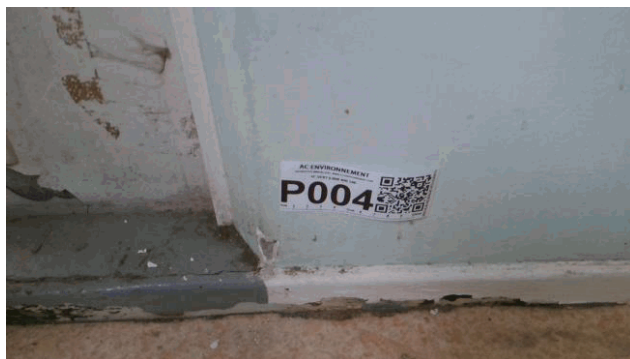
| Plan | Localisation | Composant | Partie composant | Réf action | Observation | Précision loc. | Ref photo | Ref Prél. | Descriptif | Résultat | Conclusion |
|---|---|---|---|---|---|---|---|---|---|---|---|
| Logement 1654 | Vol 8 (Cuisine) | Murs et cloisons | Enduits ciment | P4 | Réalisation d'un prélèvement | | 002CT<br>00076<br>4-1 n°4<br>- 1 | P4 | Peinture /<br>Enduit /<br>Ciment -<br>Effritable /<br>Effritable /<br>Effritable -<br>Vert Beige /<br>Blanc / Gris | Négatif | Négatif sur analyse |

002CT000764-1 n°4 - 1 (P4) - Logement 1654 - Vol 8  
(Cuisine)

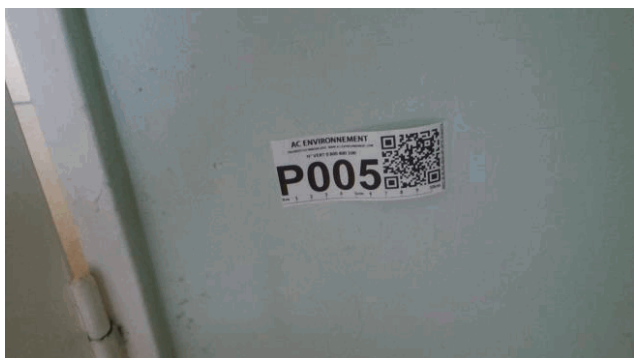
| Plan | Localisation | Composant | Partie composant | Réf action | Observation | Précision loc. | Ref photo | Ref Prél. | Descriptif | Résultat | Conclusion |
|---|---|---|---|---|---|---|---|---|---|---|---|
| Logement 1654 | Vol 8 (Cuisine) | Murs et cloisons | Enduits plâtre | P5 | Réalisation d'un prélèvement | | 002CT<br>00076<br>4-1 n°5<br>- 1 | P5 | Peinture /<br>Plâtre -<br>Effritable /<br>Effritable -<br>Vert / Blanc | Négatif | Négatif sur analyse |

002CT000764-1 n°5 - 1 (P5) - Logement 1654 - Vol 8  
(Cuisine)

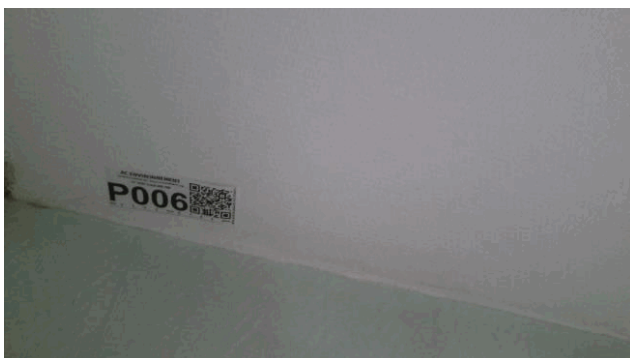
| Plan | Localisation | Composant | Partie composant | Réf action | Observation | Précision loc. | Ref photo | Ref Pré. | Descriptif | Résultat | Conclusion |
|---|---|---|---|---|---|---|---|---|---|---|---|
| Logement 1654 | Vol 6 (SDB) | Plafonds | Enduits plâtre | P6 | Réalisation d'un prélèvement | | 002CT<br>00076<br>4-1 n°6<br>- 1 | P6 | Peinture / Plâtre / Ciment - Effritable / Dur - Beige / Blanc / Gris | Négatif | Négatif sur analyse |

002CT000764-1 n°6 - 1 (P6) - Logement 1654 - Vol 6  
(SDB)

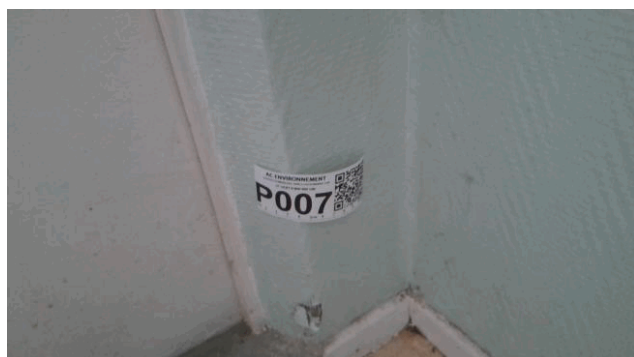
| Plan | Localisation | Composant | Partie composant | Réf action | Observation | Précision loc. | Ref photo | Ref Prél. | Descriptif | Résultat | Conclusion |
|---|---|---|---|---|---|---|---|---|---|---|---|
| Logement 1654 | Vol 3 (Pièce 1) | Murs et cloisons | Enduits ciment | P7 | Réalisation d'un prélèvement | | 002CT<br>00076<br>4-1 n°7<br>- 1 | P7 | Enduit /<br>Ciment -<br>Effritable /<br>Dur - Blanc /<br>Gris | Négatif | Négatif sur analyse |

002CT000764-1 n°7 - 1 (P7) - Logement 1654 - Vol 3  
(Pièce 1)

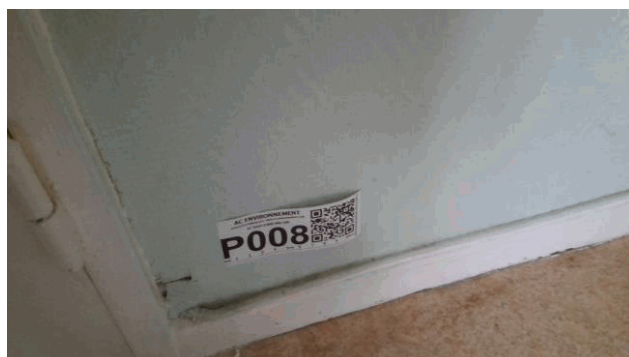
| Plan | Localisation | Composant | Partie composant | Réf action | Observation | Précision loc. | Ref photo | Ref Pré. | Descriptif | Résultat | Conclusion |
|---|---|---|---|---|---|---|---|---|---|---|---|
| Logement 1654 | Vol 3 (Pièce 1) | Murs et cloisons | Enduits plâtre | P8 | Réalisation d'un prélèvement | | 002CT<br>00076<br>4-1 n°8<br>- 1 | P8 | Peinture /<br>Plâtre -<br>Effritable /<br>Effritable -<br>Marron /<br>Blanc | Négatif | Négatif sur analyse |

002CT000764-1 n°8 - 1 (P8) - Logement 1654 - Vol 3  
(Pièce 1)

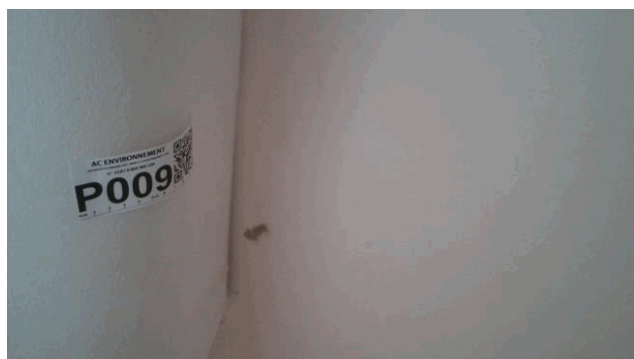
| Plan | Localisation | Composant | Partie composant | Réf action | Observation | Précision loc. | Ref photo | Ref Prél. | Descriptif | Résultat | Conclusion |
|---|---|---|---|---|---|---|---|---|---|---|---|
| Logement 1654 | Vol 4 (Pièce 3) | Plafonds | Enduits plâtre | P9 | Réalisation d'un prélèvement | | 002CT<br>00076<br>4-1 n°9<br>- 1 | P9 | Peinture /<br>Enduit /<br>Matériau -<br>Effritable /<br>Effritable /<br>Effritable -<br>Blanc / Blanc<br>/ Beige | Négatif | Négatif sur analyse |

002CT000764-1 n°9 - 1 (P9) - Logement 1654 - Vol 4  
(Pièce 3)

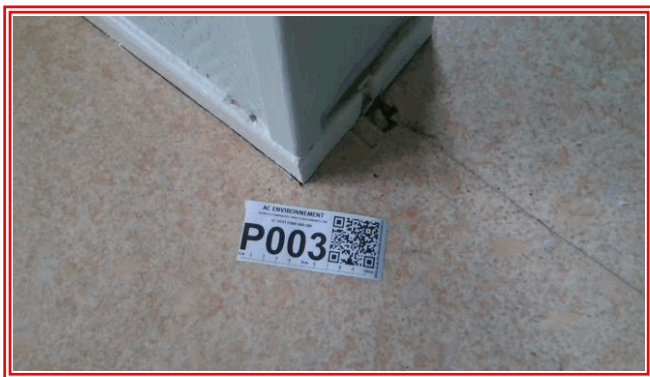
002CT000764-1 n°3 - 1 (P3) - Logement 1654 - Vol 3  
(Pièce 1)
