## DOSSIER DE DIAGNOSTIC TECHNIQUE

**Référence : 002CT000770-1**  
A communiquer pour toute correspondance  
Réalisé le : 05/05/2022  
Référence mandataire : M Pfister Alain

2946.11.04.1660  
7 RUE VICTOR HUGO  
67300 SCHILTIGHEIM

## Rapport de repérage des matériaux et produits contenant de l'amiante avant réalisation de travaux dans un immeuble bâti

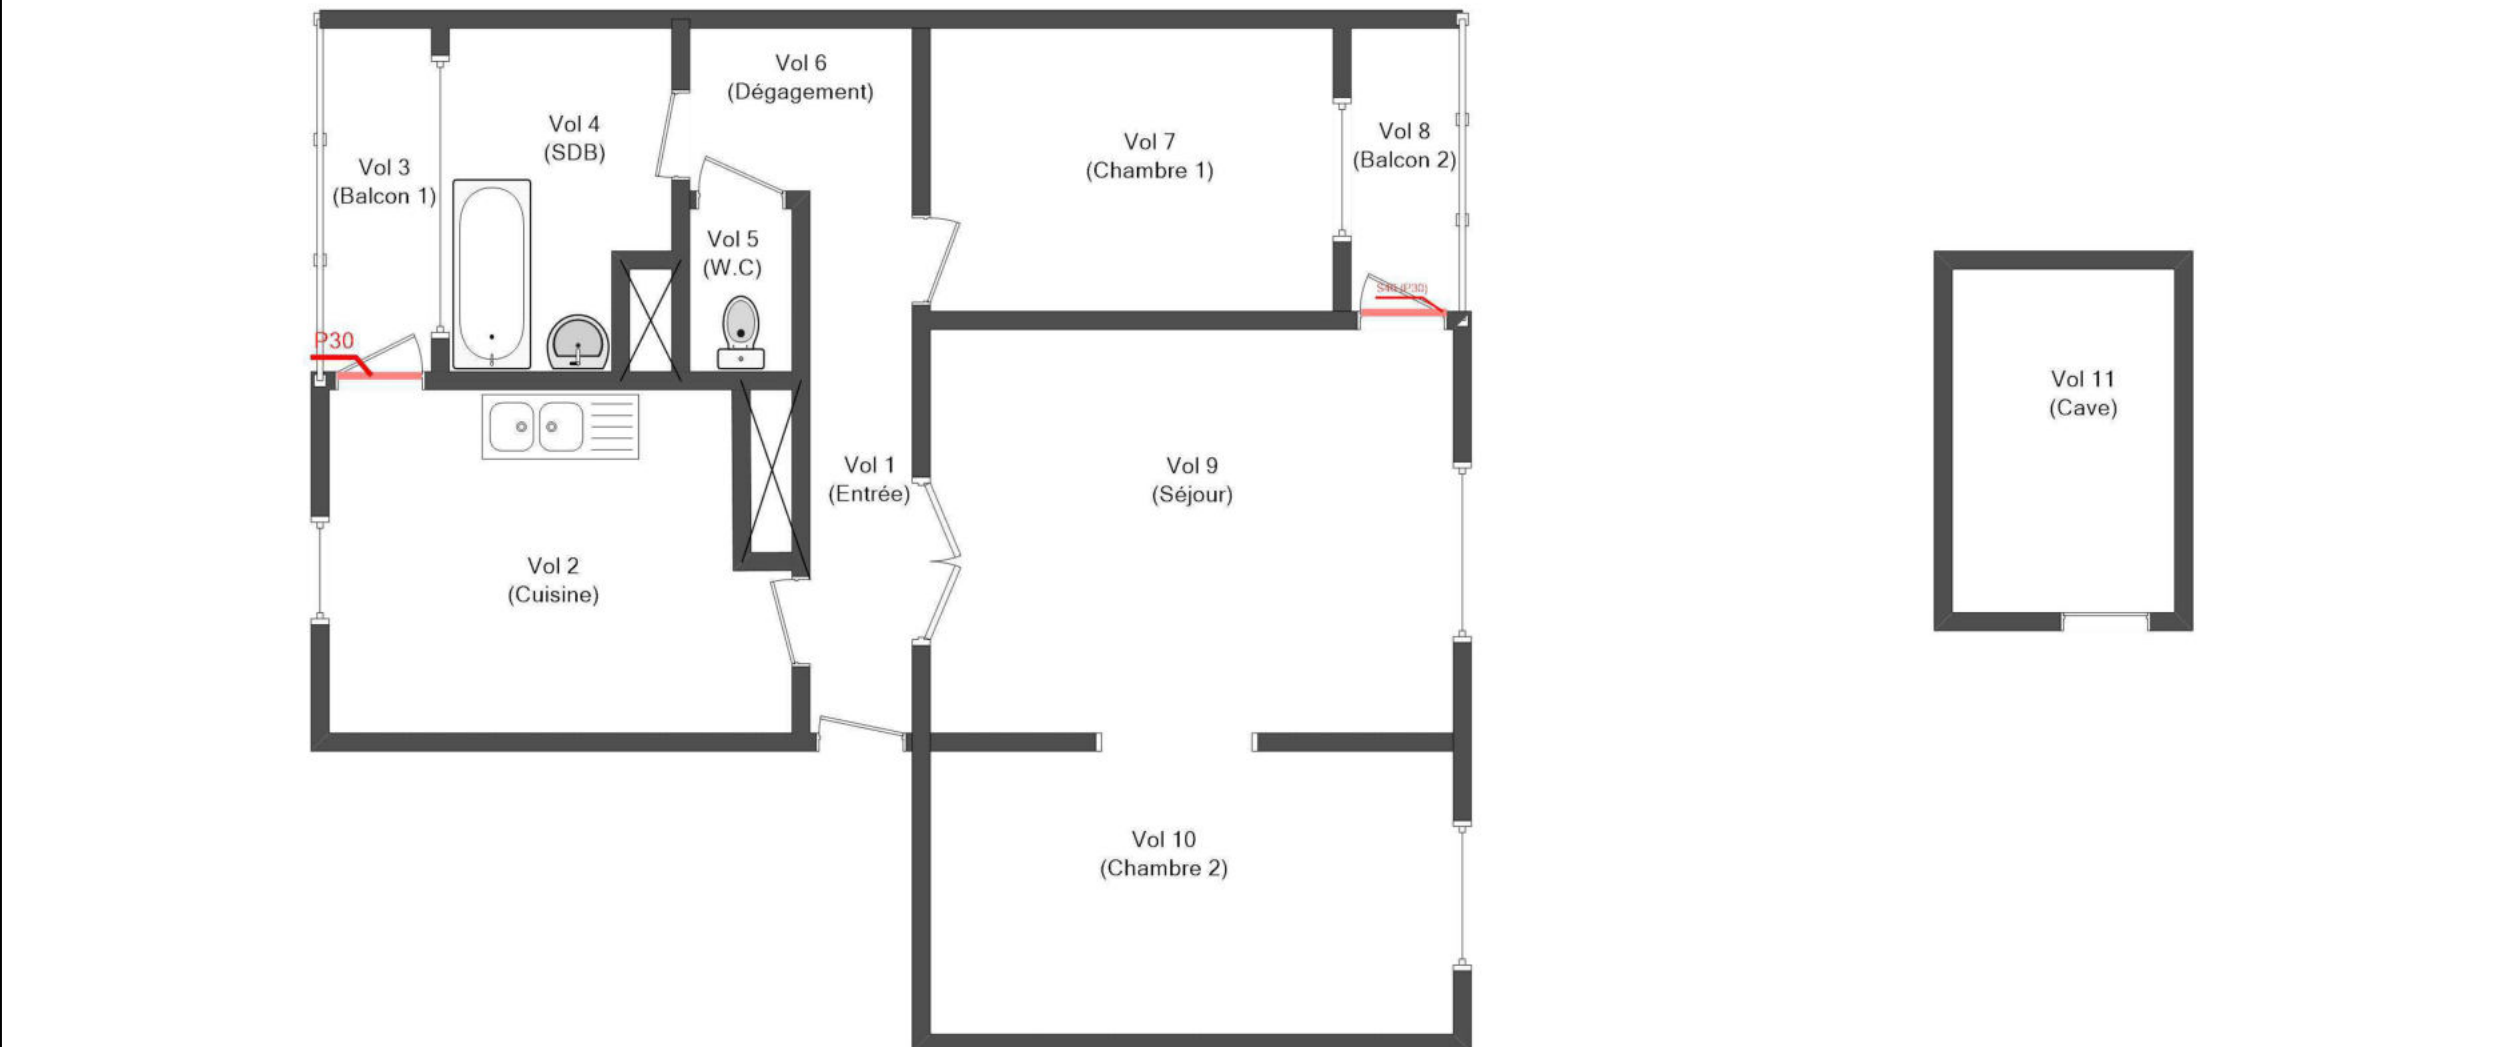
| | <p>P30 : Plaques planes en fibres-ciment</p> |

P13 : Dalle dure cassante noire,  
Colle bitumineuse noire + ragréage  
gris non séparable

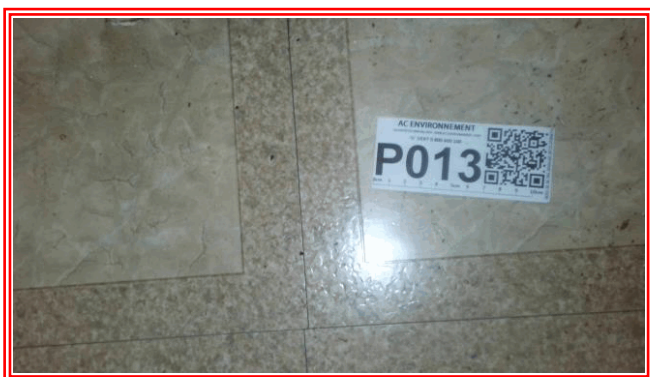
002CT000770-1 n°13 - 1 (P13) - Logt 660 - 6eme étage -  
Vol 1 (Entrée)

| Localisation | Catégorie | Composant | Partie de composant | Sur avis / réf pré. |
|---|---|---|---|---|
| Vol 1 (Entrée) | Revêtement de sol | Revêtement de sol | Dalles plastiques | P13 Phase 1 |
| Vol 1 (Entrée) | Revêtement de sol | Revêtement de sol | Dalles plastiques | P13 Phase 2 |

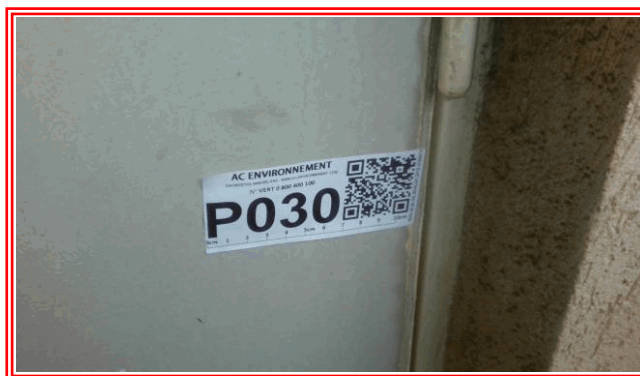
002CT000770-1 n°30 - 1 (P30) - Logt 660 - 6eme étage  
- Vol 3 (Balcon 1)

| Localisation | Catégorie | Composant | Partie de composant | Sur avis / réf pré. |
|---|---|---|---|---|
| Vol 3 (Balcon 1) | Parois verticales intérieures et enduits | Menuiseries | Plaques planes en fibres-ciment | P30 |
| Vol 8 (Balcon 2) | Parois verticales intérieures et enduits | Menuiseries | Plaques planes en fibres-ciment | P30 |
