DOSSIER DE DIAGNOSTIC TECHNIQUE

RÉFÉRENCES	DÉSIGNATION DU BIEN	PROPRIÉTAIRE
Référence dossier : 25VBE505_p02 Repérage réalisé le : 12/05/2025 Référence bien : Anc. local UNEDIC	100 Route des Romains 67200 STRASBOURG	LOCUSEM 25, rue de Lausanne 67000 STRASBOURG

**REPÉRAGE AMIANTE
AVANT TRAVAUX**

RAPPORT DE REPÉRAGE DES MATÉRIAUX ET PRODUITS CONTENANT DE L'AMIANTE AVANT RÉALISATION DE TRAVAUX DANS UN IMMEUBLE BÂTI

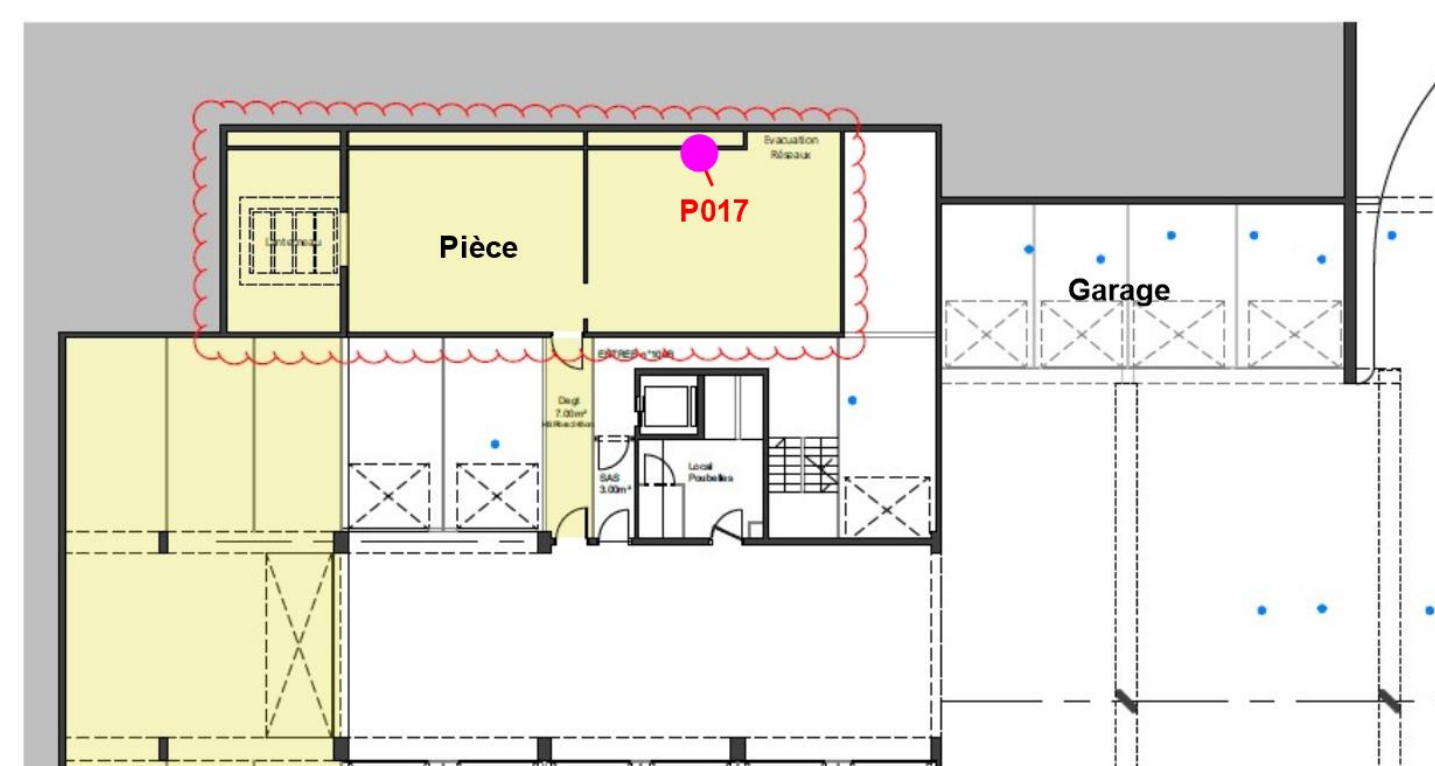
P017
Joint bride sur conduit
Présence d'amiante

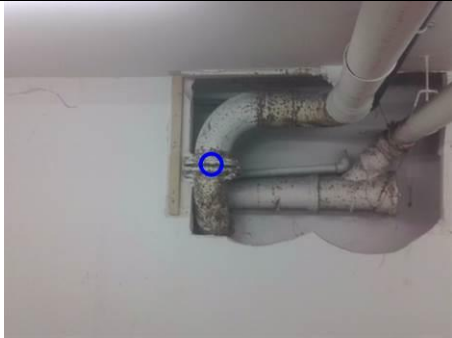
N° DE PRLV	LOCALISATION	COMPOSANT DE LA CONSTRUCTION	DESCRIPTION	PHOTOS
P017	Sous-sol - Pièce	6 - Conduits et accessoires intérieurs - Conduits de fluides (air, eau, vapeur, fumée, échappement, autres fluides) - Joint plat prédécoupé pour brides	Joint plat prédécoupé pour brides

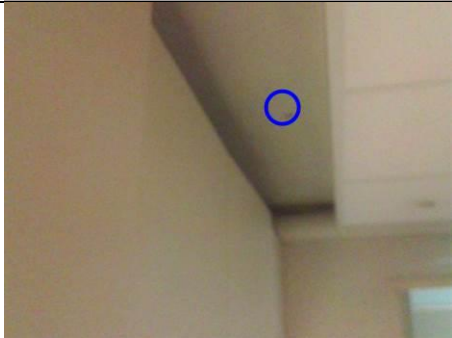
P057	Local commercial - Cuisine	4 - Plafonds et faux plafonds - Plafonds - Couche1: Enduit à base de plâtre lissé ou taloché + Couche2: Enduit à base de ciment lissé ou taloché	Enduit primaire sur béton

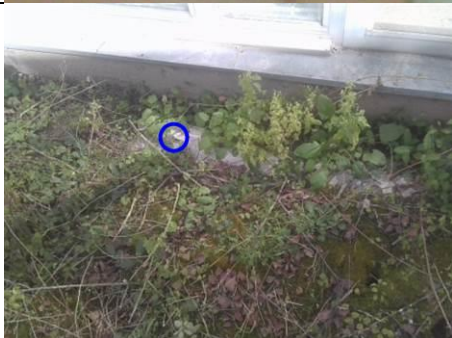
P062	Extérieur	6 - Conduits et accessoires intérieurs - Conduits de fluides (air, eau, vapeur, fumée, échappement, autres fluides) - Conduit en fibres-ciment	Conduit en fibres-ciment

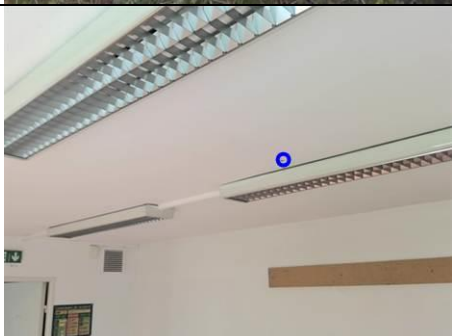
P065	Local commercial - Salle liquidation	4 - Plafonds et faux plafonds - Plafonds	Enduit primaire sur béton

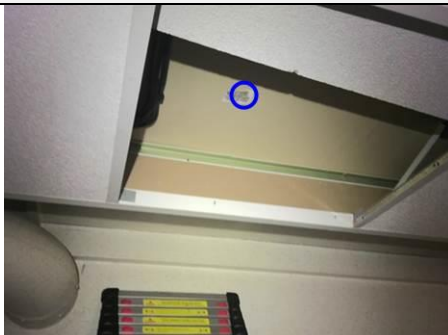
N° DE PRLV	LOCALISATION	COMPOSANT DE LA CONSTRUCTION	DESCRIPTION	PHOTOS
P069	Local commercial - Cuisine	3 - Parois verticales intérieures - Murs et cloisons maçonnés	Enduit primaire sur béton
