# DOSSIER DE DIAGNOSTIC TECHNIQUE

RÉFÉRENCES	DÉSIGNATION DU BIEN	PROPRIÉTAIRE
Référence dossier : <b>25VBE538</b> Réalisé le : <b>26/03/2025</b> Référence bien : <b>Anc. local UNEDIC</b>	<b>100b Route des Romains 67200 STRASBOURG</b>	<b>LOCUSEM 25, rue de Lausanne 67000 STRASBOURG</b>

**REPÉRAGE PLOMB  
AVANT TRAVAUX**

Adresse : **100b Route des Romains 67200 STRASBOURG**

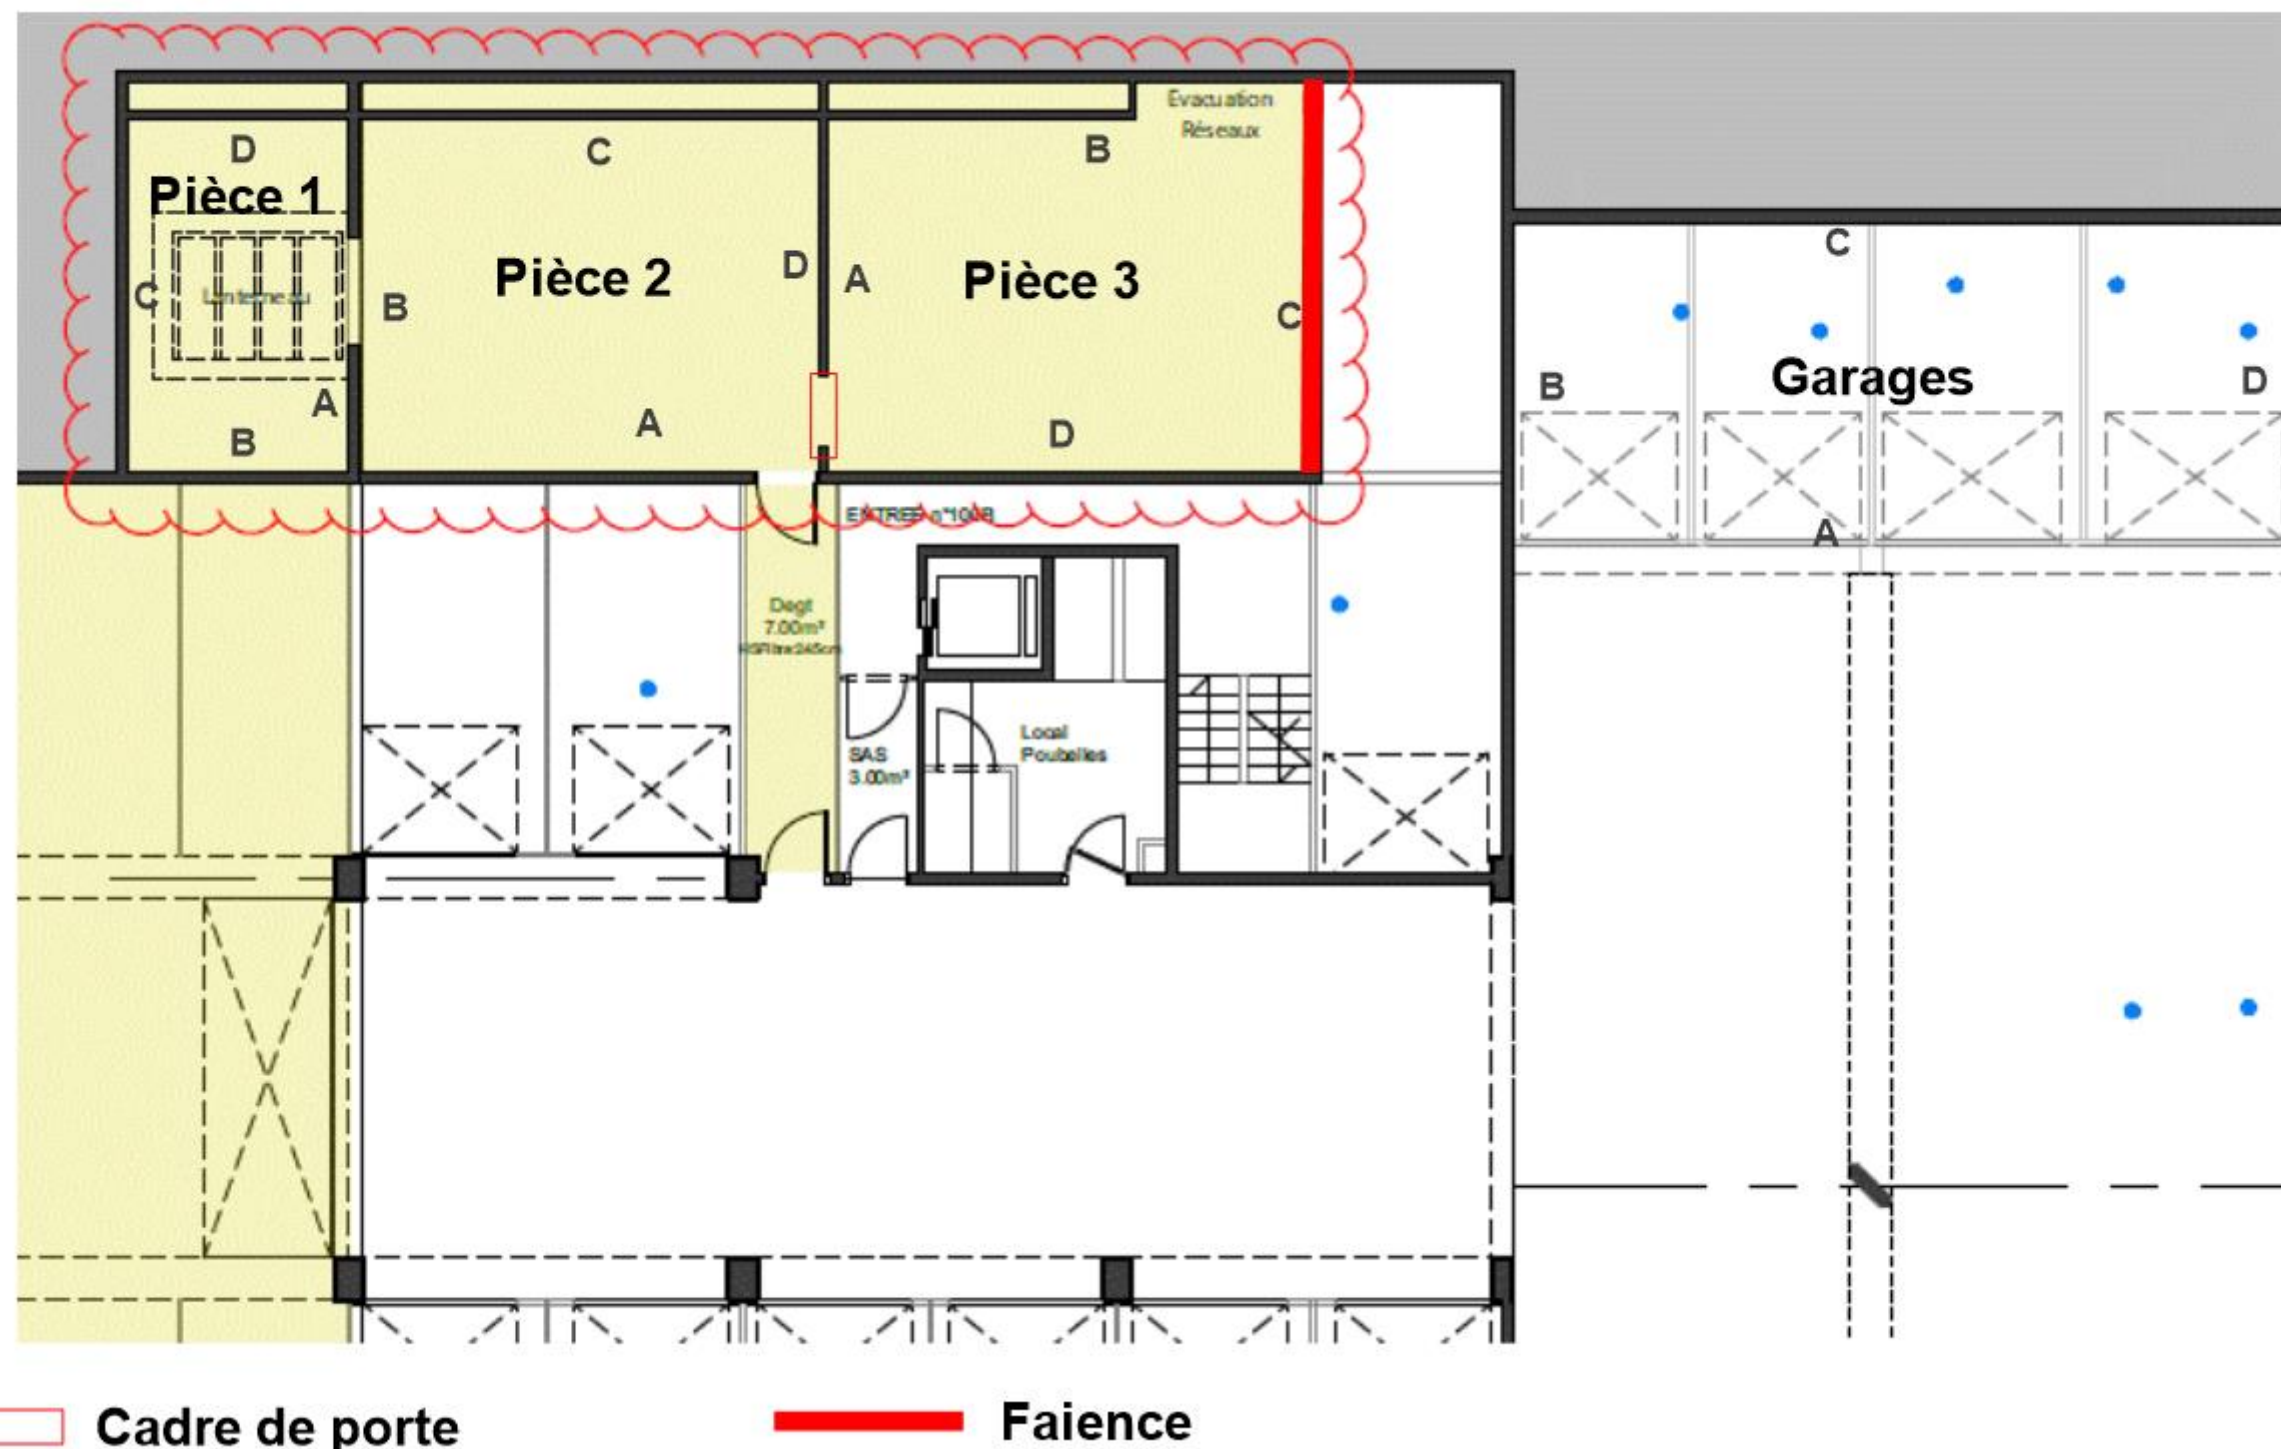
## Revêtements contenant du plomb >1 mg/cm<sup>2</sup> : Sous-sol

### Synthèse des revêtements contenant du plomb > 1 mg/cm² :

#### Pièce 3.

N° MESURE	ZONE	UNITE DE DIAGNOSTIC	SUBSTRAT	RETELEMENT APPARENT	LOCALISATION MESURE	MESURE (MG/CM²)
1172	A	Cadre de Porte	Métal	Peinture	Mesure 1	1,5
1173					Mesure 2	1,4
1174					Mesure 3	1,5
1175	C	Mur	Plâtre	Carrelage	Partie basse	6,4
1176					Centre	6,6
1177					Partie haute	6,6
