Plan Général de Coordination en matière de Sécurité et de Protection de la Santé

Mission CSPS : Catégorie 2

Transformation de bureaux en Pôle Dentaire et Maison de Santé

RÉFÉRENCES	DÉSIGNATION DU BIEN	PROPRIÉTAIRE
Référence dossier : 25VBE505_p02 Repérage réalisé le : 12/05/2025 Référence bien : Anc. local UNEDIC	100 Route des Romains 67200 STRASBOURG	LOCUSEM 25, rue de Lausanne 67000 STRASBOURG

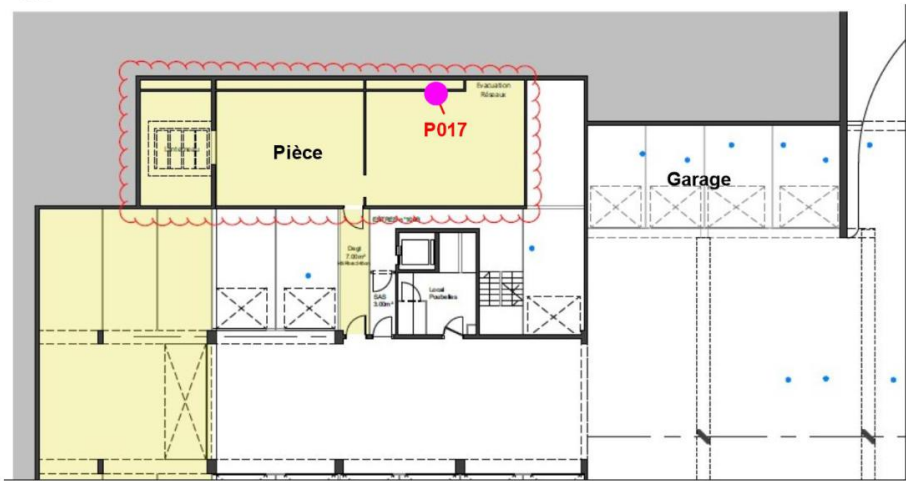
Planche (croquis) de repérage technique : LOCALISATION AMIANTE DU SOUS SOL
DIAGOBAH, auteur : M WEBER Régis
Dossier n° 25VBE505_p01 du 27/03/2025
Adresse du bien : 100 Route des Romains 67200 STRASBOURG

P017
Joint bride sur conduit
Présence d'amiante

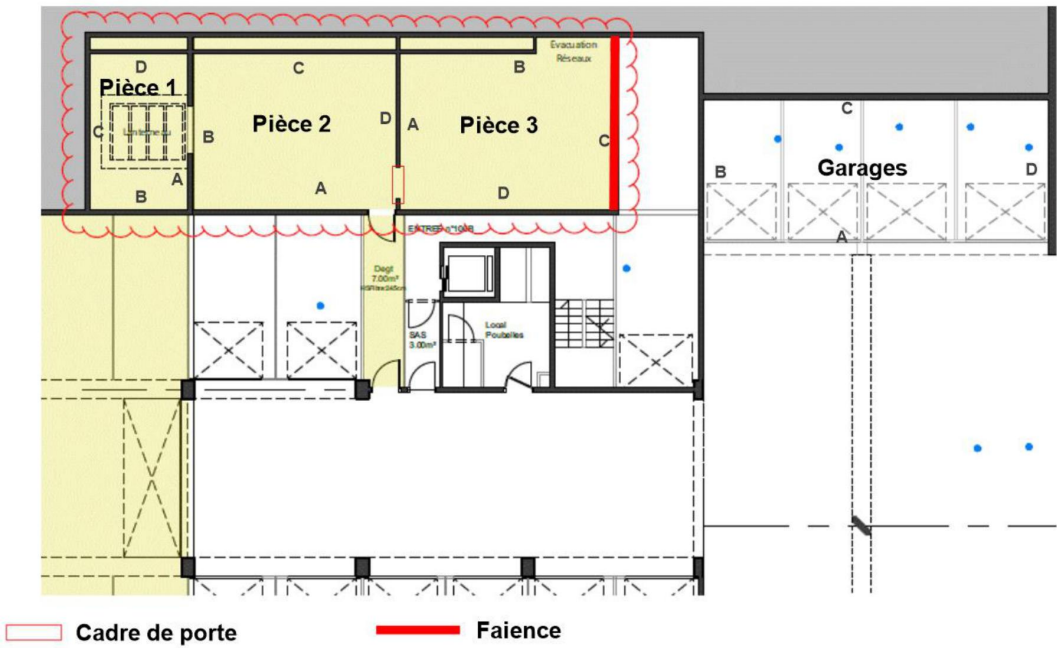
Revêtements contenant du plomb >1 mg/cm² : Sous-sol
DIAGOBAL, auteur : M BENDIYAN Valentin
Dossier n° 25VBE538 du 26/03/2025
Adresse du bien : 100b Route des Romains 67200 STRASBOURG
