ROSHEIM (CDC)
ROSHEIM
SPORT

CONTROLE DES EQUIPEMENTS SPORTIFS

Date des contrôles:
Février 2025

EQUIPEMENTS SPORTIFS

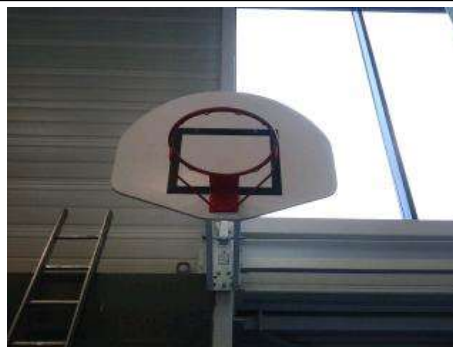
PHOTO DE L'EQUIPEMENT

Immatriculation : 08011058
 Désignation : Basket MINI
 Référence :
 Date fabrication : 2002
 Fournisseur : CASAL SPORT
 Type de fixation : Fixe

POINTS DE CONTROLE	BON	MAUVAIS
Etat général		
Assemblage	X	
Assemblage	X	
Cercle	X	
Corrosion	X	
Déport	X	
Filet et fixation du filet	X	
Fixation au support (mur/sol)	X	
Panneau	X	
Propreté	X	
Relevage	X	
Solidarité du cercle	X	
Solidité	X	
Stabilité	X	
Structure	X	
Visserie	X	
Exigences supplémentaires		
Autres exigences	X	
Marquages	X	
Plaque fournisseur	X	
Risques de coincements		
Coincement	X	
Zones et sols		
Zone de sécurité	X

Hauteur avant test de solidité	3070 mm	Hauteur après test de solidité	3070 mm
--------------------------------	---------	--------------------------------	---------

BON ETAT

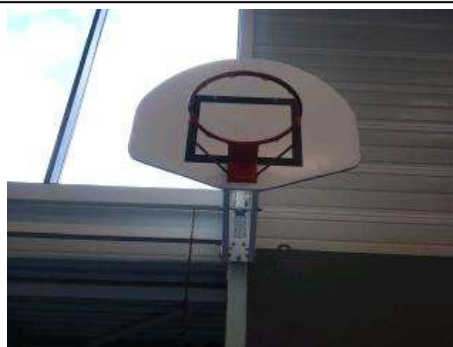
PHOTO DE L'EQUIPEMENT

MAINTENANCE CORRECTIVE

-RENFORT DU CERCLE CASSE :DEMONTE PAR FELDER (SATD)
-TEST EFFECTUE SUR LA STRUCTURE

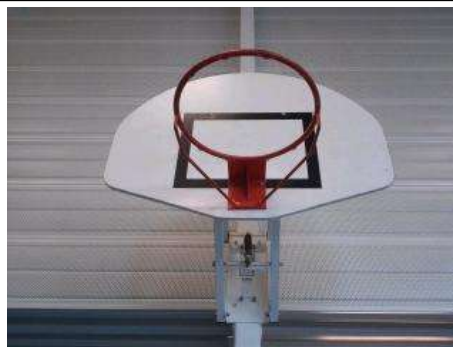
PHOTO DE L'EQUIPEMENT

Immatriculation :	08011060
Désignation :	Basket MINI
Référence :	
Date fabrication :	1998
Fournisseur :	CASAL SPORT
Type de fixation :	Fixe

POINTS DE CONTROLE	BON	MAUVAIS
Etat général		
Assemblage	X	
Assemblage	X	
Cercle	X	
Corrosion	X	
Déport	X	
Fixation au support (mur/sol)	X	
Panneau	X	
Propreté	X	
Relevage	X	
Solidarité du cercle	X	
Solidité	X	
Stabilité	X	
Structure	X	
Visserie	X	
Exigences supplémentaires		
Autres exigences	X	
Marquages	X	
Risques de coincements		
Coincement	X	
Zones et sols		
Zone de sécurité	X

Hauteur avant test de solidité	3050 mm	Hauteur après test de solidité	3050 mm
--------------------------------	---------	--------------------------------	---------

ETAT	BON ETAT
------	----------

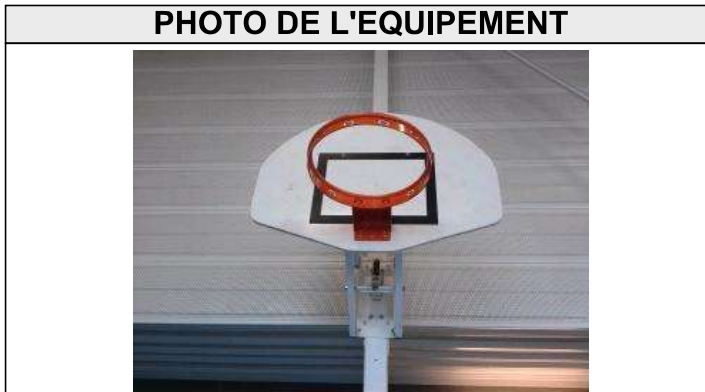
PHOTO DE L'EQUIPEMENT

Immatriculation :	08011061
Désignation :	Basket MINI
Référence :	
Date fabrication :	1998
Fournisseur :	CASAL SPORT
Type de fixation :	Fixe

POINTS DE CONTROLE	BON	MAUVAIS
Etat général		
Assemblage	X	
Assemblage	X	
Cercle	X	
Corrosion	X	
Déport	X	
Fixation au support (mur/sol)	X	
Panneau	X	
Propreté	X	
Relevage	X	
Solidarité du cercle	X	
Solidité	X	
Stabilité	X	
Structure	X	
Visserie	X	
Exigences supplémentaires		
Autres exigences	X	
Marquages	X	
Plaque fournisseur	X	
Risques de coincements		
Coincement	X	
Zones et sols		
Zone de sécurité	X

Hauteur avant test de solidité	3060 mm	Hauteur après test de solidité	3060 mm
SATISFAISANT	oui	X	non

BON ETAT

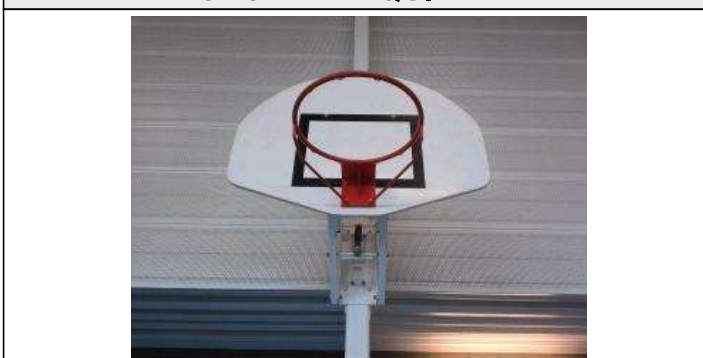
PHOTO DE L'EQUIPEMENT

Immatriculation :	08011062
Désignation :	Basket MINI
Référence :	
Date fabrication :	1998
Fournisseur :	CASAL SPORT
Type de fixation :	Fixe

POINTS DE CONTROLE	BON	MAUVAIS
Etat général		
Assemblage	X	
Assemblage	X	
Cercle	X	
Corrosion	X	
Déport	X	
Fixation au support (mur/sol)	X	
Panneau	X	
Propreté	X	
Relevage	X	
Solidarité du cercle	X	
Solidité	X	
Stabilité	X	
Structure	X	
Visserie	X	
Exigences supplémentaires		
Autres exigences	X	
Marquages	X	
Plaque fournisseur	X	
Risques de coincements		
Coincement	X	
Zones et sols		
Zone de sécurité	X

Hauteur avant test de solidité	3060 mm	Hauteur après test de solidité	3060 mm
SATISFAISANT	oui	X	non

BON ETAT

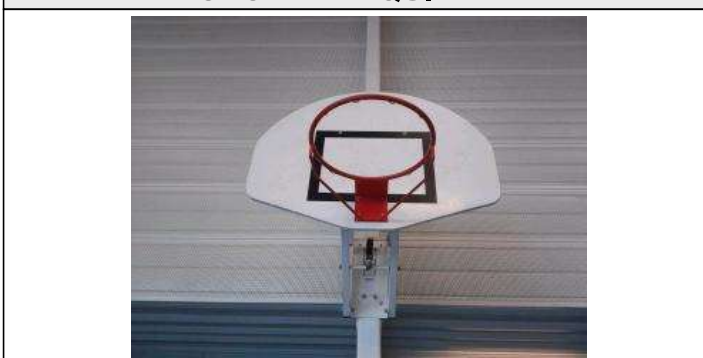
PHOTO DE L'EQUIPEMENT

Immatriculation :	08011063
Désignation :	Basket MINI
Référence :	
Date fabrication :	1998
Fournisseur :	CASAL SPORT
Type de fixation :	Fixe

POINTS DE CONTROLE	BON	MAUVAIS
Etat général		
Assemblage	X	
Assemblage	X	
Cercle	X	
Corrosion	X	
Déport	X	
Fixation au support (mur/sol)	X	
Panneau	X	
Propreté	X	
Relevage	X	
Solidarité du cercle	X	
Solidité	X	
Stabilité	X	
Structure	X	
Visserie	X	
Exigences supplémentaires		
Autres exigences	X	
Marquages	X	
Plaque fournisseur	X	
Risques de coincements		
Coincement	X	
Zones et sols		
Zone de sécurité	X

Hauteur avant test de solidité	3060 mm	Hauteur après test de solidité	3060 mm
SATISFAISANT	oui	X	non

BON ETAT

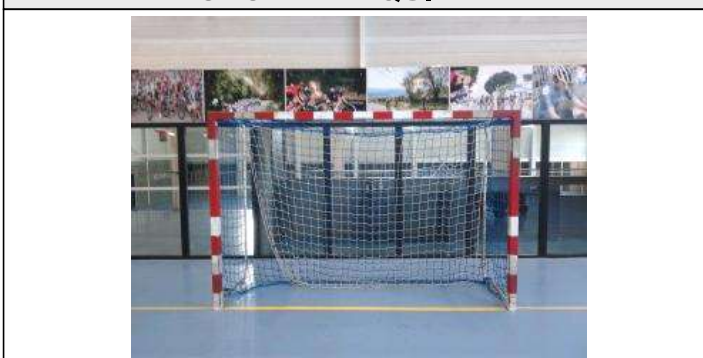
PHOTO DE L'EQUIPEMENT

Immatriculation :	23116283
Désignation :	Hand
Référence :	
Date fabrication :	2002
Fournisseur :	CASAL SPORT
Type de fixation :	Amovible

POINTS DE CONTROLE	BON	MAUVAIS
Etat général		
Assemblage	X	
Corrosion	X	
Filet et fixation du filet	X	
Fixation au support (mur/sol)	X	
Montants et transversale	X	
Propreté	X	
Solidité	X	
Stabilité	X	
Traitement de surface	X	
Visserie	X	
Risques de coincements		
Coincement	X	
Exigences supplémentaires		
Autres exigences	X	
Marquages	X

Hauteur avant test de solidité	1980 mm	Hauteur après test de solidité	1980 mm
--------------------------------	---------	--------------------------------	---------

ETAT	BON ETAT
------	----------

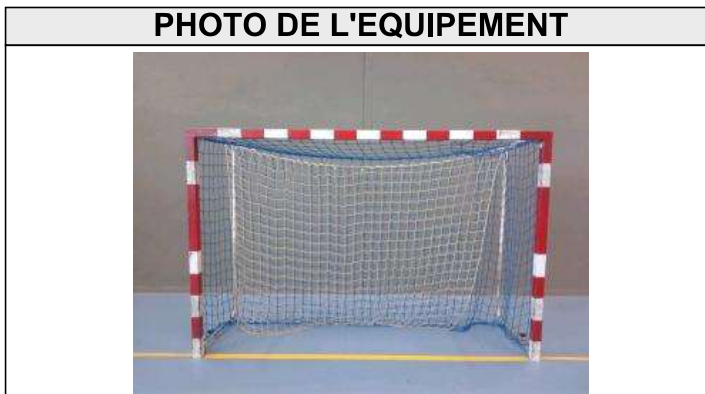
PHOTO DE L'EQUIPEMENT

Immatriculation :	23116284
Désignation :	Hand
Référence :	
Date fabrication :	2002
Fournisseur :	CASAL SPORT
Type de fixation :	Amovible

POINTS DE CONTROLE	BON	MAUVAIS
Etat général		
Assemblage	X	
Corrosion	X	
Filet et fixation du filet	X	
Fixation au support (mur/sol)	X	
Montants et transversale	X	
Propreté	X	
Solidité	X	
Stabilité	X	
Traitement de surface	X	
Visserie	X	
Risques de coincements		
Coincement	X	
Exigences supplémentaires		
Autres exigences	X	
Marquages	X

Hauteur avant test de solidité	1980 mm	Hauteur après test de solidité	1980 mm
--------------------------------	---------	--------------------------------	---------

ETAT	BON ETAT
------	----------

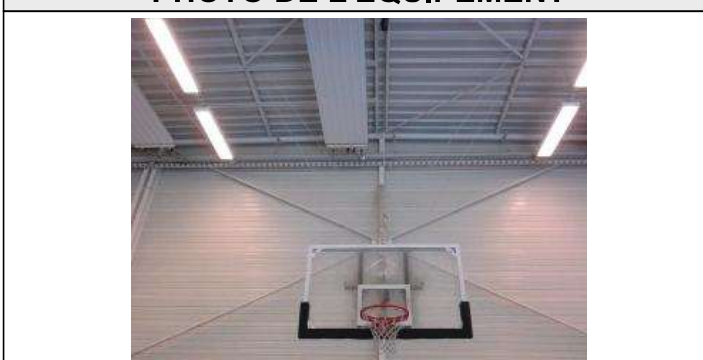
PHOTO DE L'EQUIPEMENT

Immatriculation :	0707817
Désignation :	Basket COMPETITION
Référence :	
Date fabrication :	1999
Fournisseur :	GES
Type de fixation :	Relevable

POINTS DE CONTROLE	BON	MAUVAIS
Etat général		
Assemblage	X	
Assemblage	X	
Câblerie	X	
Cercle	X	
Corrosion	X	
Déport	X	
Filet et fixation du filet	X	
Fixation au support (mur/sol)	X	
Panneau	X	
Propreté	X	
Relevage	X	
Solidarité du cercle	X	
Solidité	X	
Stabilité	X	
Stop chute	X	
Structure	X	
Visserie	X	
Exigences supplémentaires		
Autres exigences	X	
Marquages	X	
Plaque fournisseur	X	
Protections	X	
Risques de coincements		
Coincement	X	
Zones et sols		
Zone de sécurité	X

Hauteur avant test de solidité	3060 mm	Hauteur après test de solidité	3060 mm
--------------------------------	---------	--------------------------------	---------

SATISFAISANT	oui	X	non
ETAT	BON ETAT

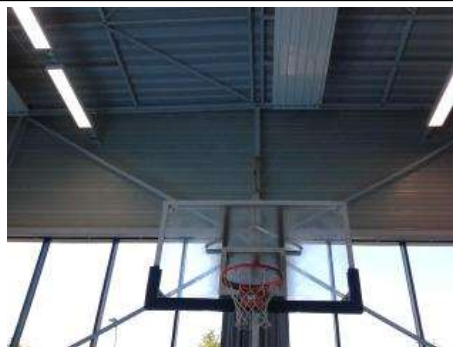
PHOTO DE L'EQUIPEMENT

MAINTENANCE PREVENTIVE

-FIN DE COURSE A SURVEILLER

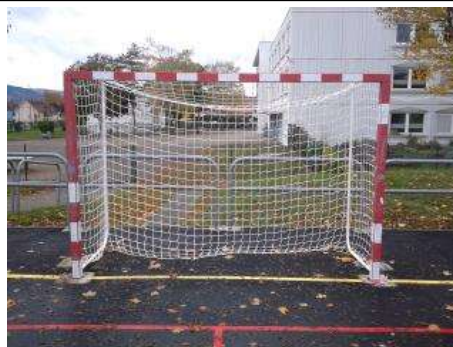
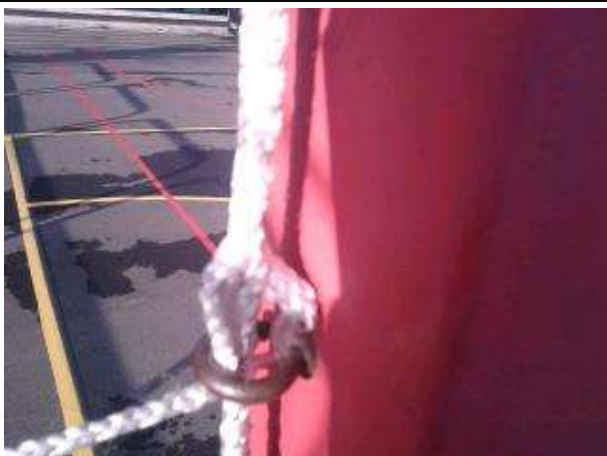
Contrôle - photo n°01

ETAT	MAINTENANCE PREVENTIVE
------	------------------------

-CROCHETS POUR LE FILET SONT TROP OUVERTS ET IL EN MANQUE QUELQUES UN

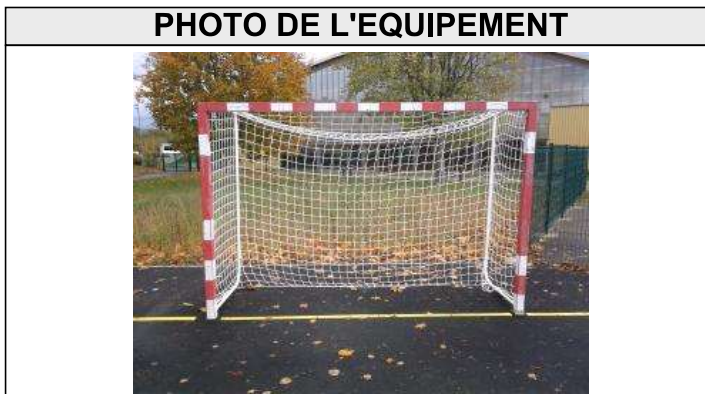
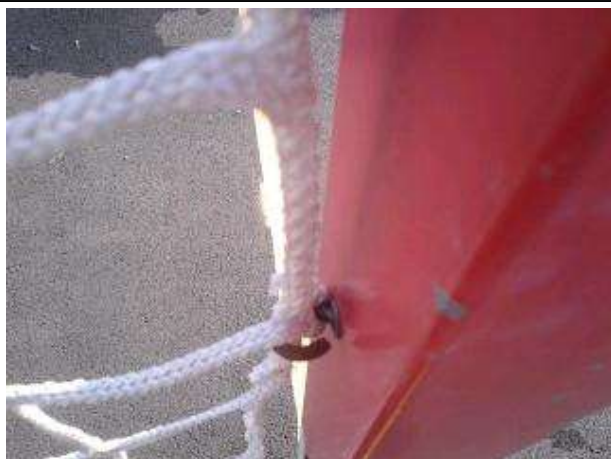
Contrôle - photo n°01

ETAT	MAINTENANCE PREVENTIVE
------	------------------------

-CROCHETS POUR LE FILET SONT TROP OUVERTS

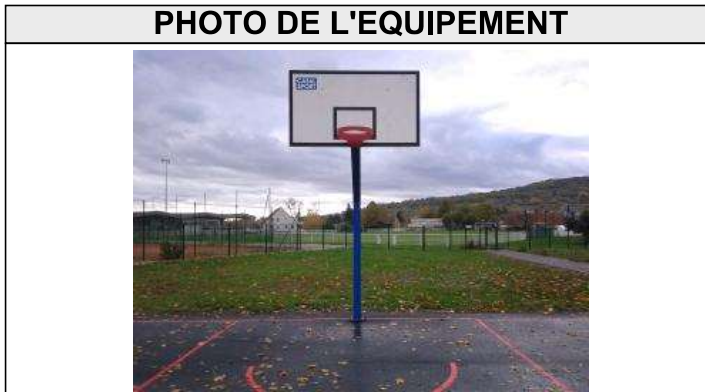
PHOTO DE L'EQUIPEMENT

Immatriculation :	23116281
Désignation :	Basket
Référence :	
Date fabrication :	0001
Fournisseur :	CASAL SPORT
Type de fixation :	Fixe

POINTS DE CONTROLE	BON	MAUVAIS
Etat général		
Assemblage	X	
Assemblage	X	
Cercle	X	
Corrosion	X	
Déport	X	
Filet et fixation du filet	X	
Fixation au support (mur/sol)	X	
Panneau	X	
Propreté	X	
Solidarité du cercle	X	
Solidité	X	
Stabilité	X	
Structure	X	
Visserie	X	
Exigences supplémentaires		
Autres exigences	X	
Marquages	X	
Risques de coincements		
Coincement	X	
Zones et sols		
Zone de sécurité	X

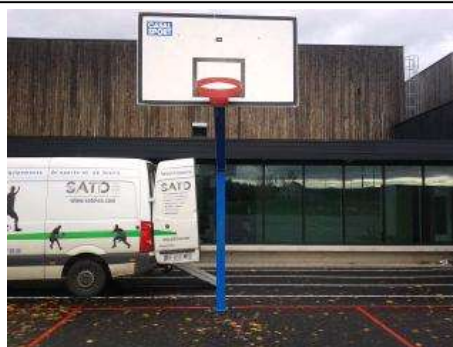
PHOTO DE L'EQUIPEMENT

Immatriculation : 23116282
Désignation : Basket
Référence :
Date fabrication : 0001
Fournisseur : CASAL SPORT
Type de fixation : Fixe

POINTS DE CONTROLE	BON	MAUVAIS
Etat général		
Assemblage	X	
Assemblage	X	
Cercle	X	
Corrosion	X	
Déport	X	
Filet et fixation du filet	X	
Fixation au support (mur/sol)	X	
Panneau	X	
Propreté	X	
Solidarité du cercle	X	
Solidité	X	
Stabilité	X	
Structure	X	
Visserie	X	
Exigences supplémentaires		
Autres exigences	X	
Marquages	X	
Risques de coincements		
Coincement	X	
Zones et sols		
Zone de sécurité	X

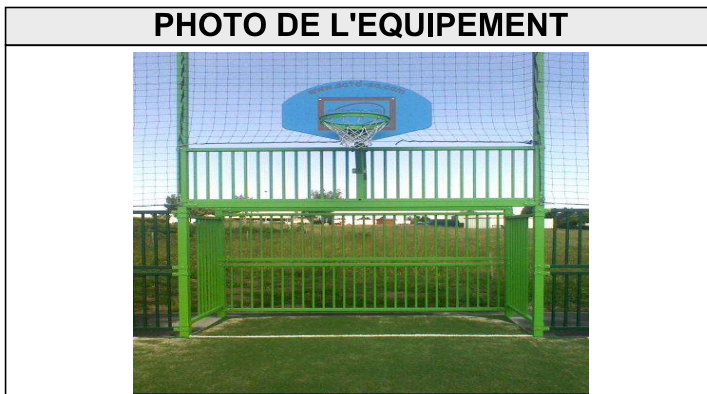
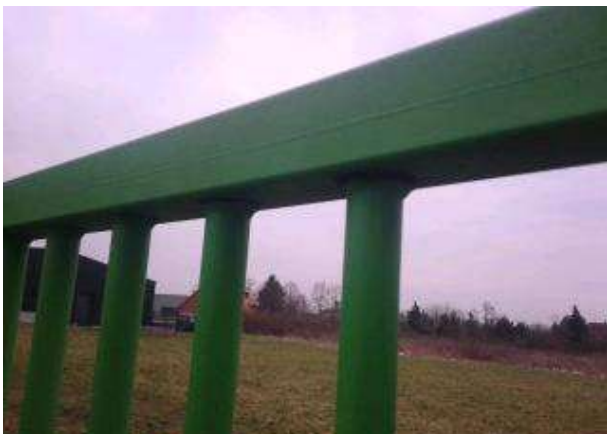
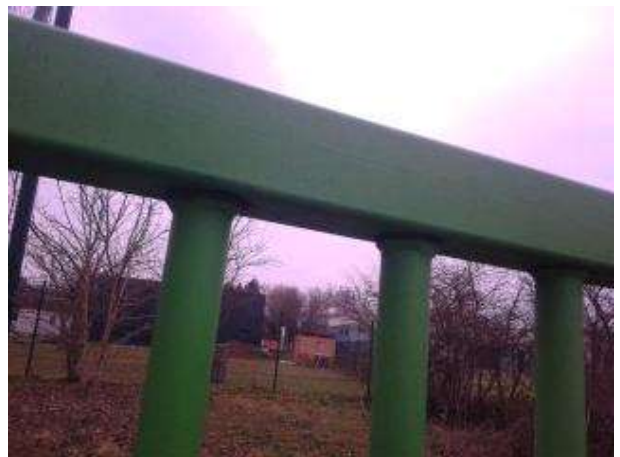
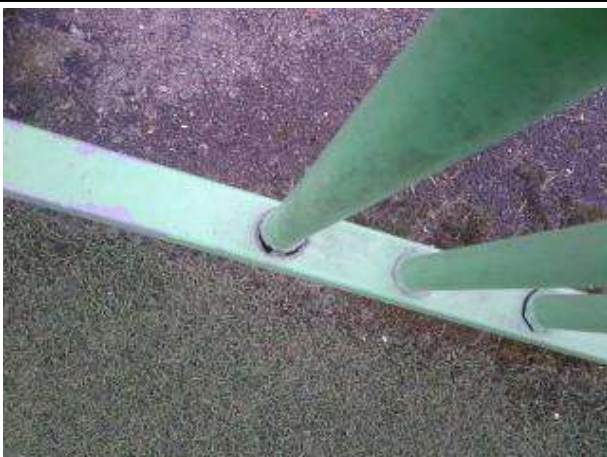
Contrôle - photo n°01

MAINTENANCE CORRECTIVE

-BARREAUX DES GRILLES LATERALES DU BUT SONT DESSOUDES
-FILET PARE BALLON ABIME

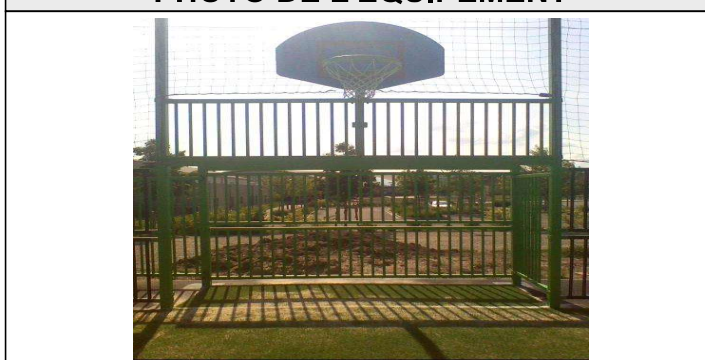
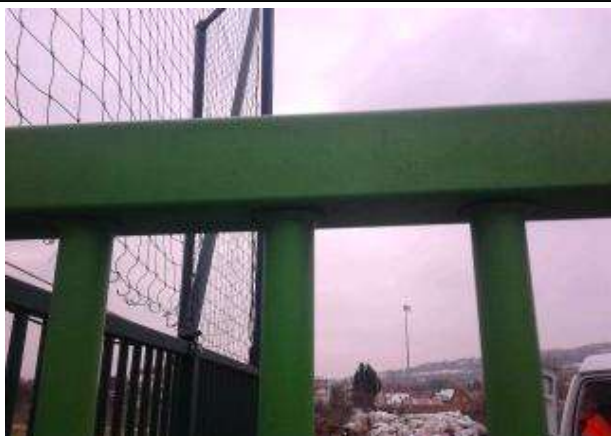
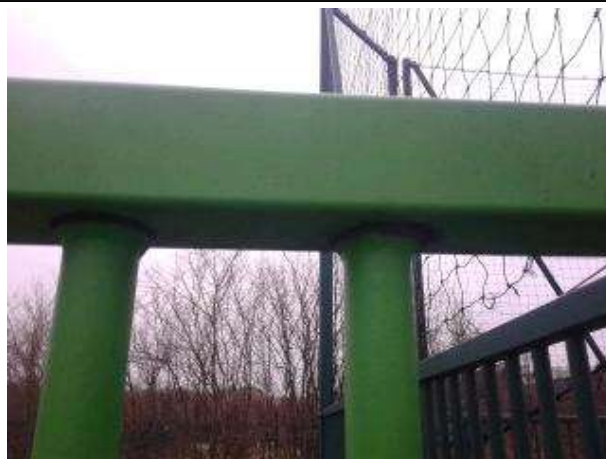
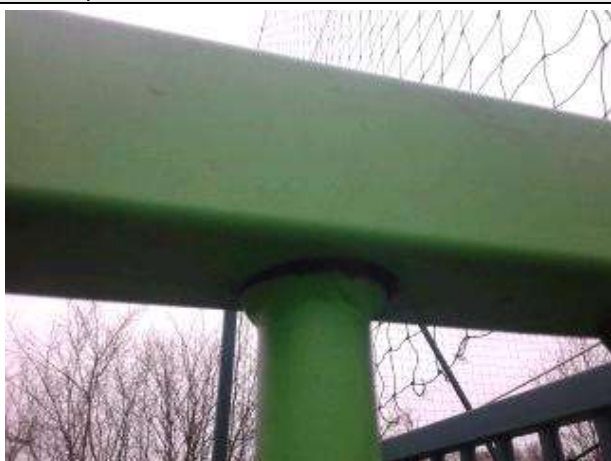
Contrôle - photo n°01

MAINTENANCE CORRECTIVE

-BARREAUX DES GRILLE LATERALES DU BUT SONT DESSOUDES
-FILET DU PARE BALLON ABIME
