Calvaire parvis de l'église romane

Alsace, Bas-Rhin, Rosheim

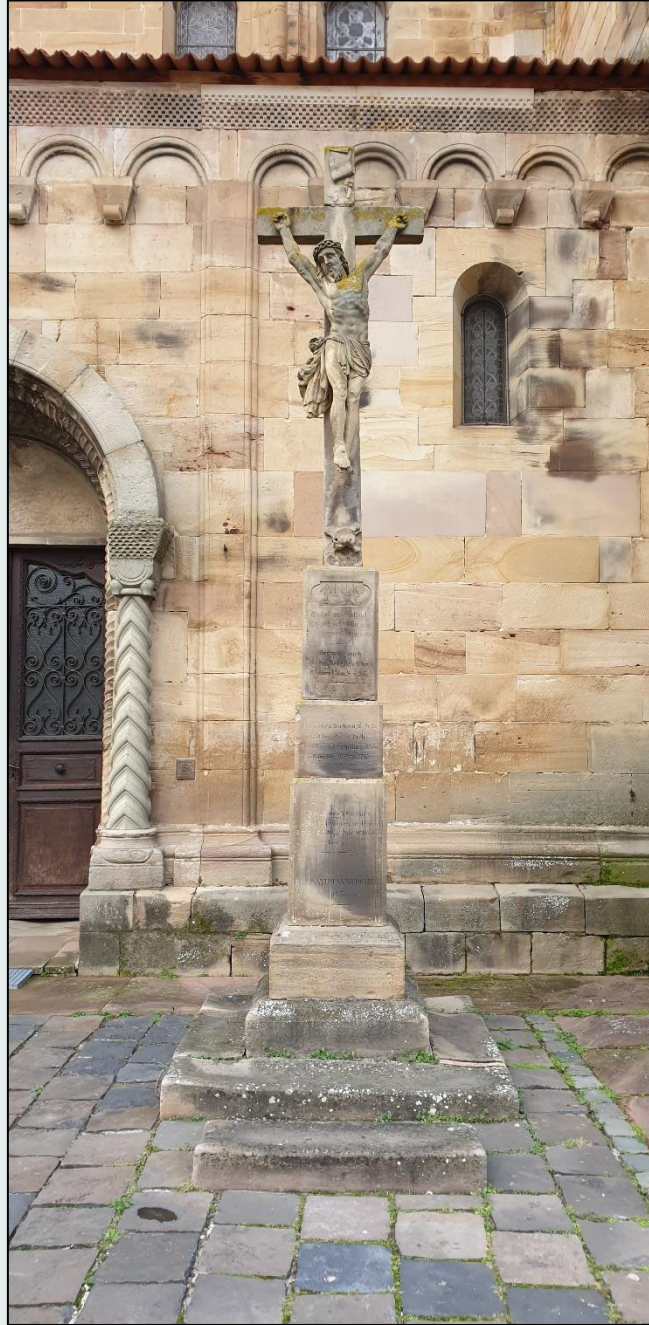
Christ sur la croix surmontant un crâne symbole du Golgotha. Il est surmonté du INRI. Texte présent sur tout le socle.

INRI : mauvais état, la jointure avec la croix se délite

Christ : gros éclat au niveau de la bouche, manque le pouce de la main gauche et le clou de la main droite, drapé se desquame et se fissure, éclat au genou gauche, pieds très usés

Croix : état satisfaisant, le crâne sculpté au bas de la croix est cependant très usé

Socle : partie arrière fissurée autour de l'agrafe métallique, sonne creux, éclats sur la partie basse, et une grosse fissure verticale sur l'arête

Marches : à déposer, refaire fondation, éventuellement refaire de nouvelles marches
