## DOSSIER DE DIAGNOSTIC TECHNIQUE

**Référence : 002CT000730-1**  
A communiquer pour toute correspondance  
Réalisé le : 20/06/2022  
Référence mandataire : Mandataire

2946.11.02.1617  
3 RUE VICTOR HUGO  
67300 SCHILTIGHEIM

## Rapport de repérage des matériaux et produits contenant de l'amiante avant réalisation de travaux dans un immeuble bâti

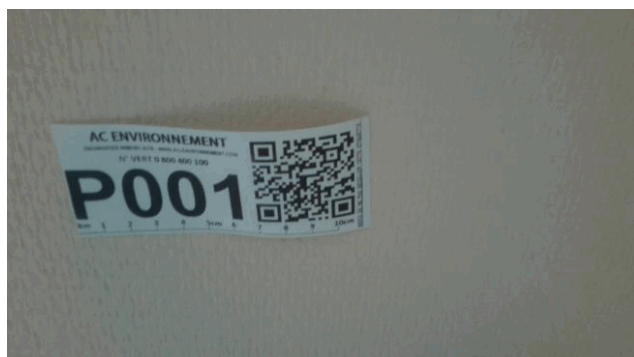
002CT000730-1 n°1 - 1 (P1) - 1617 - Vol 8 (Cuisine)

| Plan | Localisation | Composant | Partie composant | Réf action | Observation | Précision loc. | Ref photo | Ref Pré. | Descriptif | Résultat | Conclusion |
|---|---|---|---|---|---|---|---|---|---|---|---|
| 1617 | Vol 8 (Cuisine) | Murs et cloisons | Enduits ciment | P1 | Réalisation d'un prélèvement | | 002CT<br>00073<br>0-1 n°1<br>- 1 | P1 | Peinture / Enduit type plâtre / Ciment - Effritable / Effritable / Effritable - Rose / Blanc / Gris | Négatif | Négatif sur analyse |

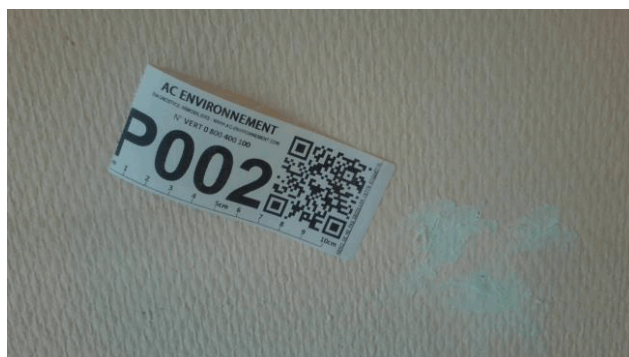
002CT000730-1 n°2 - 1 (P2) - 1617 - Vol 8 (Cuisine)

| Plan | Localisation | Composant | Partie composant | Réf action | Observation | Précision loc. | Ref photo | Ref Prél. | Descriptif | Résultat | Conclusion |
|---|---|---|---|---|---|---|---|---|---|---|---|
| 1617 | Vol 8 (Cuisine) | Murs et cloisons | Enduits ciment | P2 | Réalisation d'un prélèvement | | 002CT<br>00073<br>0-1 n°2<br>- 1 | P2 | Peinture /<br>Enduit type<br>plâtre /<br>Ciment -<br>Effritable /<br>Effritable /<br>Effritable -<br>Rose / Blanc<br>/ Gris | Négatif | Négatif<br>sur<br>analyse |

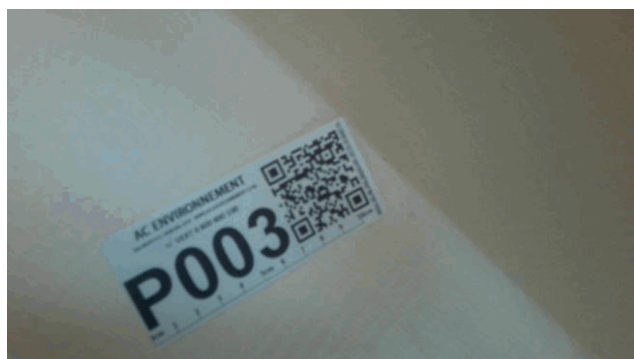
002CT000730-1 n°3 - 1 (P3) - 1617 - Vol 8 (Cuisine)

| Plan | Localisation | Composant | Partie composant | Réf action | Observation | Précision loc. | Ref photo | Ref Prél. | Descriptif | Résultat | Conclusion |
|---|---|---|---|---|---|---|---|---|---|---|---|
| 1617 | Vol 8 (Cuisine) | Murs et cloisons | Enduits plâtre | P3 | Réalisation d'un prélèvement | | 002CT<br>00073<br>0-1 n°3<br>- 1 | P3 | Peinture /<br>Plâtre -<br>Effritable /<br>Effritable -<br>Jaune /<br>Blanc | Négatif | Négatif<br>sur<br>analyse |

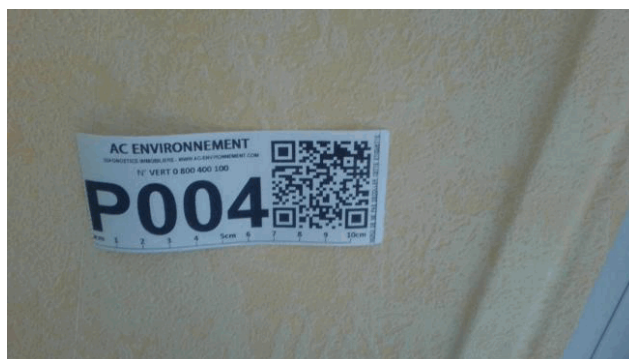
002CT000730-1 n°4 - 1 (P4) - 1617 - Vol 3 (Salon)

| Plan | Localisation | Composant | Partie composant | Réf action | Observation | Précision loc. | Ref photo | Ref Prél. | Descriptif | Résultat | Conclusion |
|---|---|---|---|---|---|---|---|---|---|---|---|
| 1617 | Vol 3 (Salon) | Murs et cloisons | Enduits ciment | P4 | Réalisation d'un prélèvement | | 002CT<br>00073<br>0-1 n°4<br>- 1 | P4 | Peinture / Enduit type plâtre / Ciment - Effritable / Effritable / Effritable - Blanc / Blanc / Gris | Négatif | Négatif sur analyse |

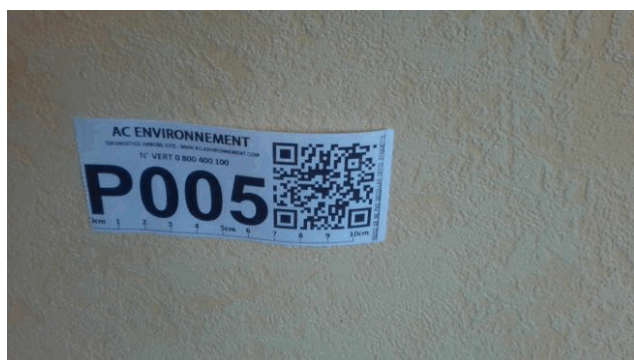
002CT000730-1 n°5 - 1 (P5) - 1617 - Vol 3 (Salon)

| Plan | Localisation | Composant | Partie composant | Réf action | Observation | Précision loc. | Ref photo | Ref Prél. | Descriptif | Résultat | Conclusion |
|---|---|---|---|---|---|---|---|---|---|---|---|
| 1617 | Vol 3 (Salon) | Murs et cloisons | Enduits ciment | P5 | Réalisation d'un prélèvement | | 002CT<br>00073<br>0-1 n°5<br>- 1 | P5 | Peinture /<br>Enduit type<br>plâtre /<br>Ciment -<br>Effritable /<br>Effritable /<br>Effritable -<br>Jaune /<br>Blanc / Gris | Négatif | Négatif<br>sur<br>analyse |

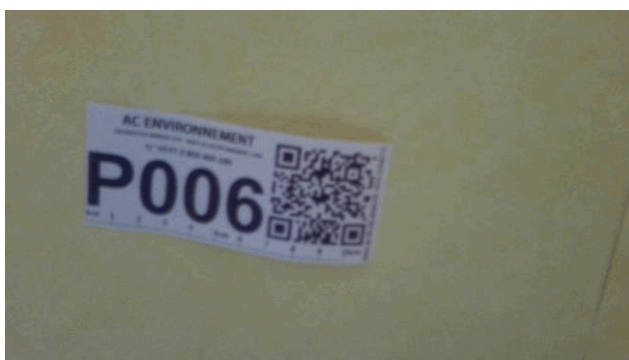
002CT000730-1 n°6 - 1 (P6) - 1617 - Vol 3 (Salon)

| Plan | Localisation | Composant | Partie composant | Réf action | Observation | Précision loc. | Ref photo | Ref Prél. | Descriptif | Résultat | Conclusion |
|---|---|---|---|---|---|---|---|---|---|---|---|
| 1617 | Vol 3 (Salon) | Murs et<br>cloisons | Enduits plâtre | P6 | Réalisation<br>d'un<br>prélèvement | | 002CT<br>00073<br>0-1 n°6<br>- 1 | P6 | Peinture /<br>Plâtre -<br>Effritable /<br>Effritable -<br>Jaune /<br>Blanc | Négatif | Négatif<br>sur<br>analyse |

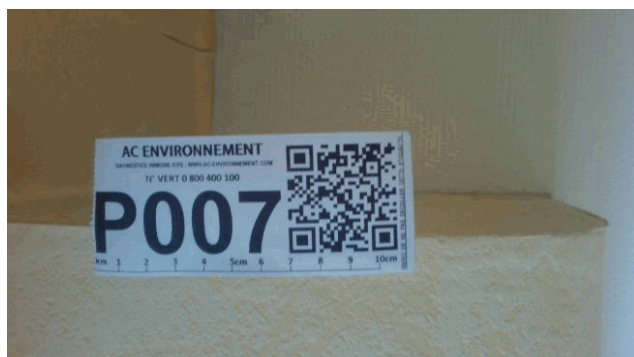
002CT000730-1 n°7 - 1 (P7) - 1617 - Vol 5 (Couloir)

| Plan | Localisation | Composant | Partie composant | Réf action | Observation | Précision loc. | Ref photo | Ref Prél. | Descriptif | Résultat | Conclusion |
|---|---|---|---|---|---|---|---|---|---|---|---|
| 1617 | Vol 5 (Couloir) | Plafonds | Enduits ciment | P7 | Réalisation d'un prélèvement | | 002CT<br>00073<br>0-1 n°7<br>- 1 | P7 | Peinture / Mortier - Effritable / Effritable - Blanc / Gris | Négatif | Négatif sur analyse |

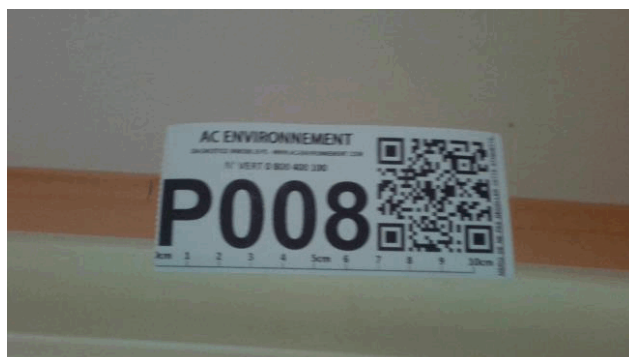
002CT000730-1 n°8 - 1 (P8) - 1617 - Vol 4 (Chambre 1)

| Plan | Localisation | Composant | Partie composant | Réf action | Observation | Précision loc. | Ref photo | Ref Prél. | Descriptif | Résultat | Conclusion |
|---|---|---|---|---|---|---|---|---|---|---|---|
| 1617 | Vol 4<br>(Chambre 1) | Plafonds | Enduits<br>ciment | P8 | Réalisation<br>d'un<br>prélèvement | | 002CT<br>00073<br>0-1 n°8<br>- 1 | P8 | Peinture /<br>Enduit type<br>plâtre /<br>Ciment -<br>Effritable /<br>Effritable /<br>Effritable -<br>Blanc / Blanc<br>/ Gris | Négatif | Négatif<br>sur<br>analyse |

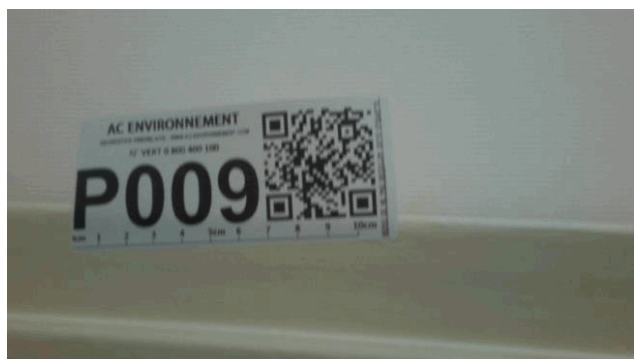
002CT000730-1 n°9 - 1 (P9) - 1617 - Vol 8 (Cuisine)

| Référence | Localisation | Action |
|---|---|---|
| 002CT000730-1 n°9 - 1 (P9) | 1617 - Vol 8<br>(Cuisine) | Prélèvement négatif |

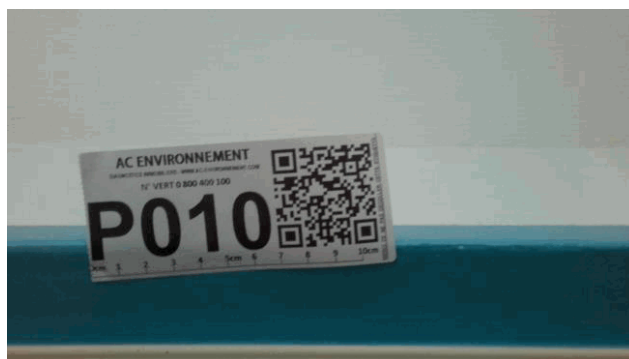
002CT000730-1 n°10 - 1 (P10) - 1617 - Vol 7 (Salle de bain)

| Référence | Localisation | Action |
|---|---|---|
| 002CT000730-1 n°10 - 1 (P10) | 1617 - Vol 7<br>(Salle de bain) | Prélèvement négatif |
