DOSSIER DE DIAGNOSTICS TECHNIQUES

Réf dossier n° 220822.11170

Type de bien : **Local sportif**

**10 rue du Collège
COSEC
68400 RIEDISHEIM**

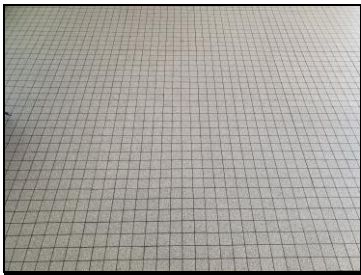
Prélèvement	Date	
Réf : P1	22/08/2022

Matériau ou produit	Résultat
	Colles	Sans amiante
	Bâtiment / Niveau	Local
	Rdc	Hall d'entrée 1
Recommandation		
Sans objet

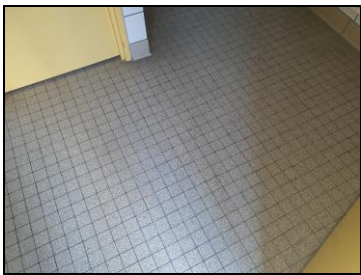
Repérage	Date	
Réf : R1	22/08/2022

Matériau ou produit	Résultat
	Colles	Sans amiante
	Bâtiment / Niveau	Local
	1er étage	W.C 5
Recommandation		
Sans objet

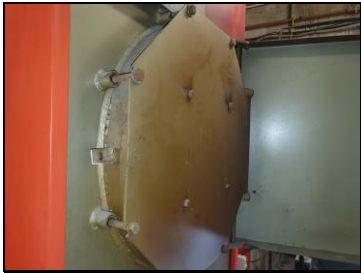
<i>Repérage</i>	<i>Date</i>	
Réf : R2	22/08/2022

<i>Matériau ou produit</i>	<i>Résultat</i>
	Tresses	Présence d'amiante
	<i>Bâtiment / Niveau</i>	<i>Local</i>
	Chaudières	Chaudière 1
<i>Recommandation</i>		
Sans objet

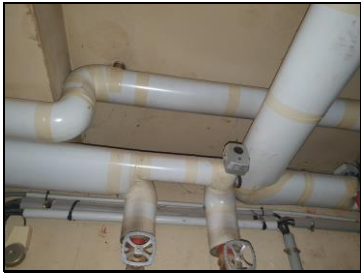
Repérage	Date	
Réf : R5	22/08/2022

Matériau ou produit	Résultat
	Calorifuges	Sans amiante
	Bâtiment / Niveau	Local
	Rdc	Garage
Recommandation		
Sans objet

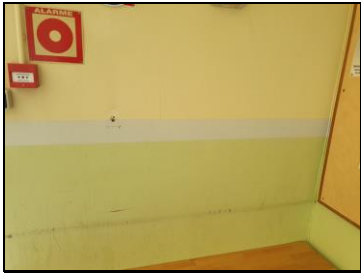
Prélèvement	Date	
Réf : P7	22/08/2022

Matériau ou produit	Résultat
	Enduits ciment	Sans amiante
	Bâtiment / Niveau	Local
	Rdc	Hall d'entrée 1
Recommandation		
Sans objet

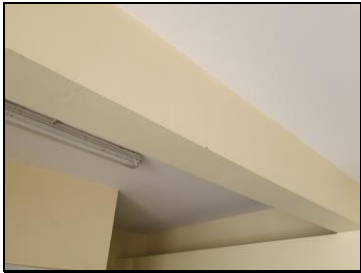
Prélèvement	Date	
Réf : P8	22/08/2022

Matériau ou produit	Résultat
	Enduits ciment	Présence d'amiante
	Bâtiment / Niveau	Local
	Rdc	Hall d'entrée 1
Recommandation		
Sans objet

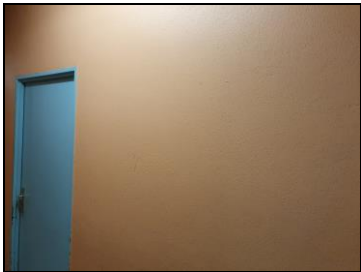
Prélèvement	Date	
Réf : P9	22/08/2022

Matériau ou produit	Résultat
	Enduits ciment	Sans amiante
	Bâtiment / Niveau	Local
	Rdc	Dégagement 2
Recommandation		
Sans objet

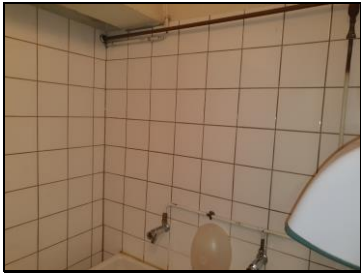
Prélèvement	Date	
Réf : P14	22/08/2022

Matériau ou produit	Résultat
	Colles	Sans amiante
	Bâtiment / Niveau	Local
	Rdc	W.C 2
Recommandation		
Sans objet

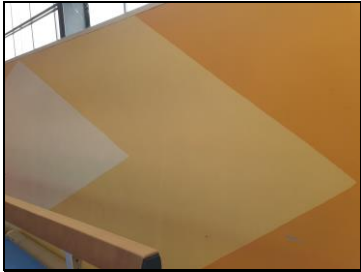
Prélèvement	Date	
Réf : P16	22/08/2022

Matériau ou produit	Résultat
	Enduits ciment	Sans amiante
	Bâtiment / Niveau	Local
	Rdc	Salle B
Recommandation		
Sans objet

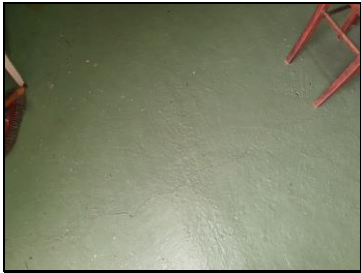
Prélèvement	Date	
Réf : P17	22/08/2022

Matériau ou produit	Résultat
	Ragréages	Présence d'amiante
	Bâtiment / Niveau	Local
	Rdc	Rangement 6
Recommandation		
Sans objet

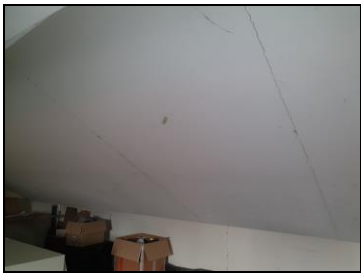
Prélèvement	Date	
Réf : P18	22/08/2022

Matériau ou produit	Résultat
	Enduits ciment	Présence d'amiante
	Bâtiment / Niveau	Local
	Rdc	Rangement 6
Recommandation		
Sans objet

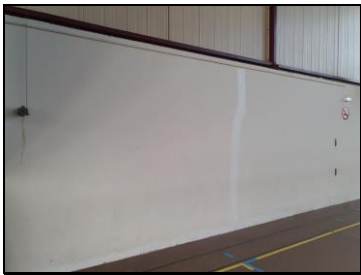
Prélèvement	Date	
Réf : P24	22/08/2022

Matériau ou produit	Résultat
	Enduits ciment	Sans amiante
	Bâtiment / Niveau	Local
	Rdc	Salle D
Recommandation		
Sans objet

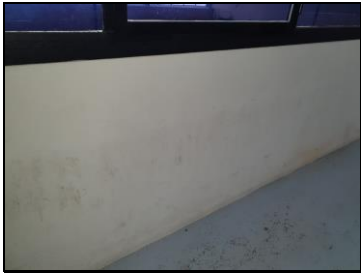
Prélèvement	Date	
Réf : P26	22/08/2022

Matériau ou produit	Résultat
	Enduits ciment	Sans amiante
	Bâtiment / Niveau	Local
	1er étage	Partie gradins
Recommandation		
Sans objet

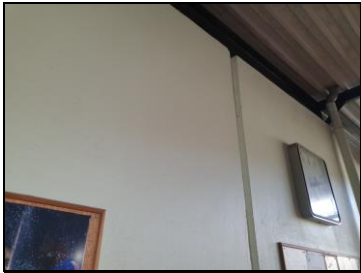
Prélèvement	Date	
Réf : P32	22/08/2022

Matériau ou produit	Résultat
	Enduits ciment	Sans amiante
	Bâtiment / Niveau	Local
	1er étage	Salle DOJO
Recommandation		
Sans objet

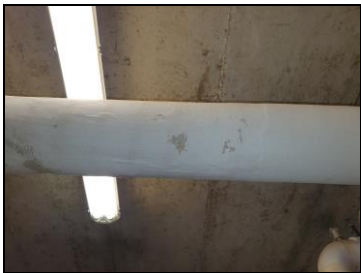
Prélèvement	Date	
Réf : P41	22/08/2022

Matériau ou produit	Résultat
	Calorifuges	Sans amiante
	Bâtiment / Niveau	Local
	Chaudières	Chaudière 1
Recommandation		
Sans objet

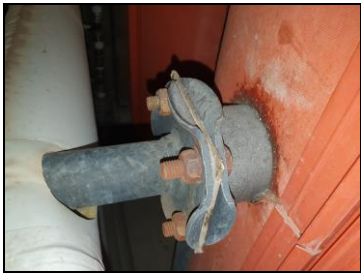
Prélèvement	Date	
Réf : P42	22/08/2022

Matériau ou produit	Résultat
	Jointes plats prédécoupés pour brides	Présence d'amiante
	Bâtiment / Niveau	Local
	Chaudières	Chaudière 1
Recommandation		
Sans objet

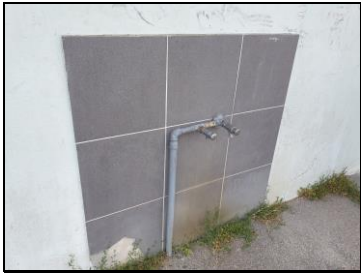
Prélèvement	Date	
Réf : P51	22/08/2022

Matériau ou produit	Résultat
	Colles	Sans amiante
	Bâtiment / Niveau	Local
	Extérieur	Façades
Recommandation		
Sans objet

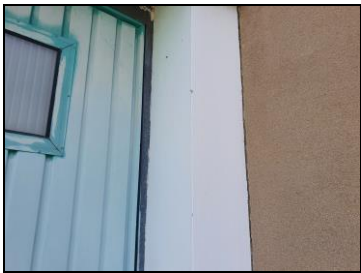
Prélèvement	Date	
Réf : P55	22/08/2022

Matériau ou produit	Résultat
	Enduits extérieurs	Présence d'amiante
	Bâtiment / Niveau	Local
	Extérieur	Façades
Recommandation		
Sans objet

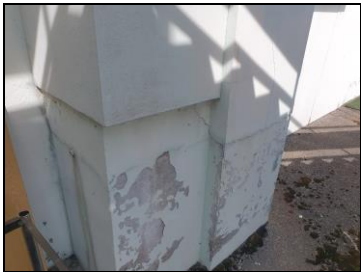
Prélèvement	Date	
Réf : P56	22/08/2022

Matériau ou produit	Résultat
	Enduits extérieurs	Sans amiante
	Bâtiment / Niveau	Local
	Extérieur	Façades
Recommandation		
Sans objet

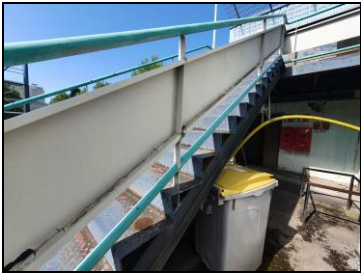
Prélèvement	Date	
Réf : P66	22/08/2022

Matériau ou produit	Résultat
	Peinture escaliers	Sans amiante
	Bâtiment / Niveau	Local
	Extérieur	Escalier de secours 1
Recommandation		
Sans objet

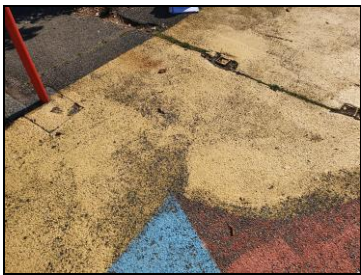
Prélèvement	Date	
Réf : P113	22/08/2022

Matériau ou produit	Résultat
	Enrobés bitumineux des couches de voirie	Sans amiante
	Bâtiment / Niveau	Local
	Voirie	Voirie et accès
Recommandation		
Sans objet

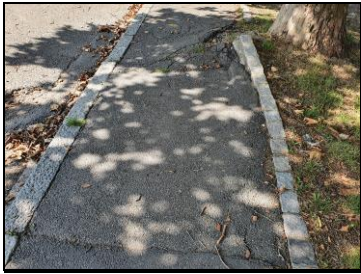
Prélèvement	Date	
Réf : P114	22/08/2022

Matériau ou produit	Résultat
	Enrobés bitumineux des couches de voirie	Sans amiante
	Bâtiment / Niveau	Local
	Voirie	Voirie et accès
Recommandation		
Sans objet

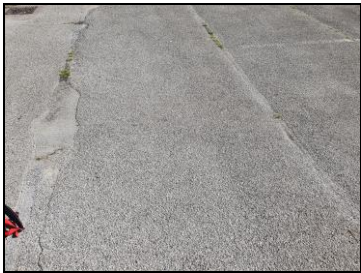
Prélèvement	Date	
Réf : P115	22/08/2022

Matériau ou produit	Résultat
	Enrobés bitumineux des couches de voirie	Sans amiante
	Bâtiment / Niveau	Local
	Voirie	Voirie et accès
Recommandation		
Sans objet

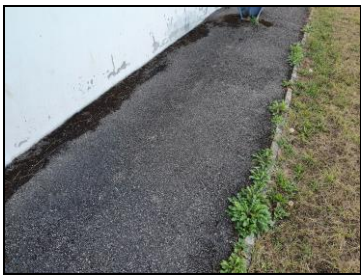
Prélèvement	Date	
Réf : P119	22/08/2022

Matériau ou produit	Résultat
	Enrobés bitumineux des couches de voirie	Sans amiante
	Bâtiment / Niveau	Local
	Voirie	Voirie et accès
Recommandation		
Sans objet
