## DOSSIER DE DIAGNOSTIC TECHNIQUE

**Référence : 002CT000740-1**  
A communiquer pour toute correspondance  
Réalisé le : 26/04/2022  
Référence mandataire : M Pfister Alain

2946.11.03.1631  
5 RUE VICTOR HUGO  
67300 SCHILTIGHEIM

## Rapport de repérage des matériaux et produits contenant de l'amiante avant réalisation de travaux dans un immeuble bâti

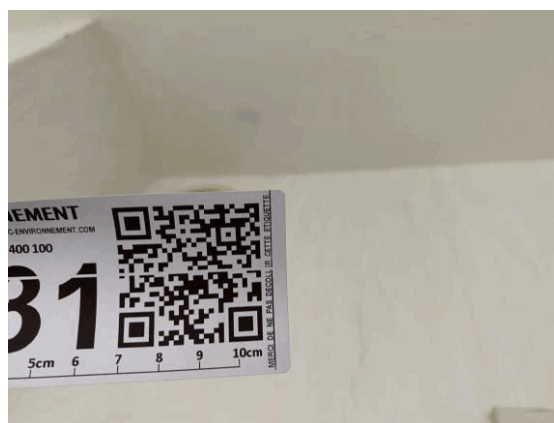
002CT000740-1 n°31 - 1 (P31) - Logement - Vol 8  
(SDB)

| 002CT000740-1 n°31 - 1 (P31) | Logement - Vol 8<br>(SDB) | Prélevement négatif |

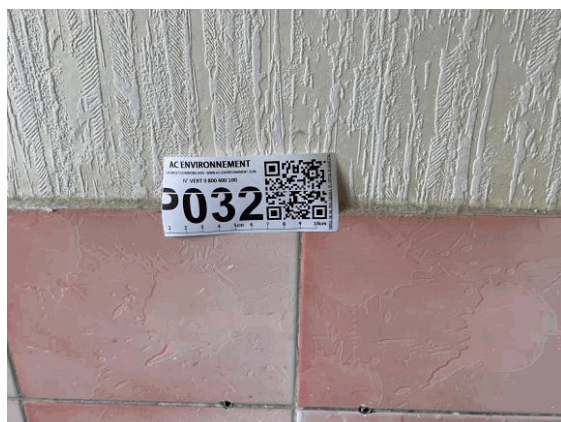
002CT000740-1 n°32 - 1 (P32) - Logement - Vol 8 (SDB)

| 002CT000740-1 n°32 - 1 (P32) | Logement - Vol 8<br>(SDB) | Prélevement négatif |
