## DOSSIER DE DIAGNOSTIC TECHNIQUE

**Référence : 002CT000748-1**  
A communiquer pour toute correspondance  
Réalisé le : 26/04/2022  
Référence mandataire : M Pfister Alain

2946.11.03.1639  
5 RUE VICTOR HUGO  
67300 SCHILTIGHEIM

## Rapport de repérage des matériaux et produits contenant de l'amiante avant réalisation de travaux dans un immeuble bâti

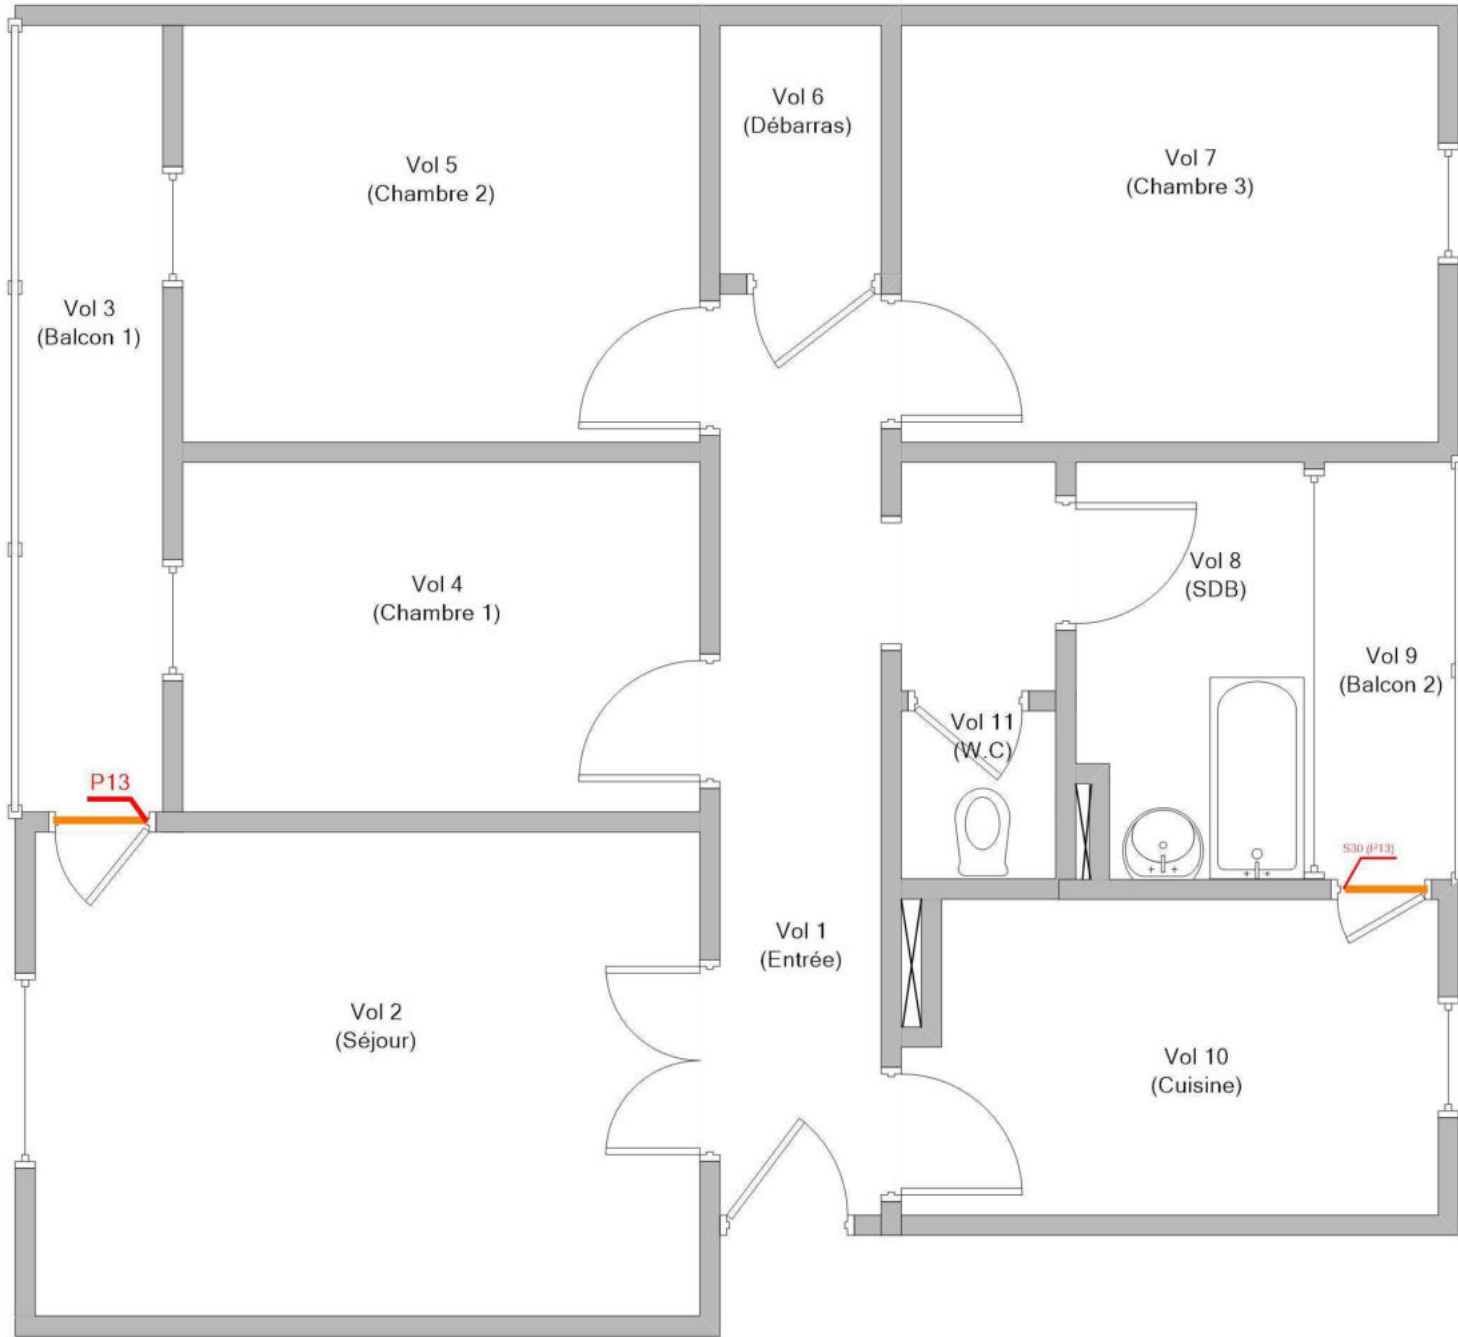
| LOGEMENT - MPCA FAÇADES | | | | Référence:<br>002CT000748-1 |

| LOGEMENT - MPCA FAÇADES | | | | Référence:<br>002CT000748-1 |
|---|---|---|---|---|
| | | P13 : Plaques fibres | | |
