## DOSSIER DE DIAGNOSTIC TECHNIQUE

**Référence : 002CT000770-1**  
A communiquer pour toute correspondance  
Réalisé le : 05/05/2022  
Référence mandataire : M Pfister Alain

2946.11.04.1660  
7 RUE VICTOR HUGO  
67300 SCHILTIGHEIM

## Rapport de repérage des matériaux et produits contenant de l'amiante avant réalisation de travaux dans un immeuble bâti

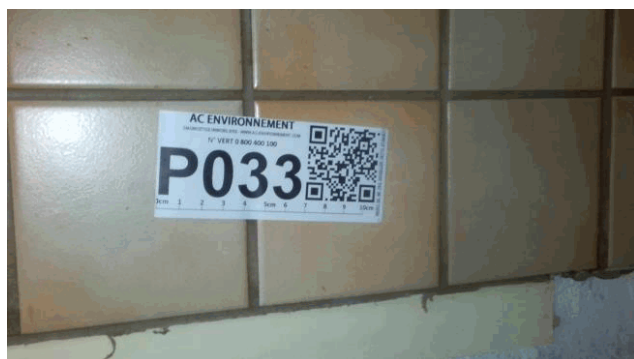
002CT000770-1 n°33 - 1 (P33) - Logt 660 - 6eme étage -  
Vol 2 (Cuisine)

| 002CT000770-1 n°33 - 1 (P33) | Logt 660 - 6eme étage - Vol 2<br>(Cuisine) | Prélevement négatif |

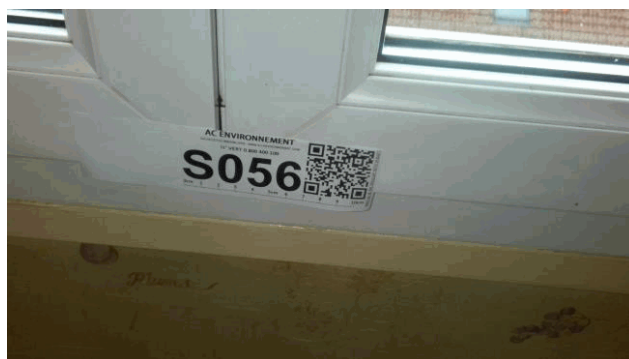
S56 - 1 (S56) - Logt 660 - 6eme étage - Vol 2 (Cuisine)

| S56 - 1 (S56) | Logt 660 - 6eme étage - Vol 2<br>(Cuisine) | Absence : pas d'amiante par nature |
