DOSSIER DE DIAGNOSTIC TECHNIQUE

RÉFÉRENCES	DÉSIGNATION DU BIEN	PROPRIÉTAIRE
Référence dossier : 25VBE505_p02 Repérage réalisé le : 12/05/2025 Référence bien : Anc. local UNEDIC	100 Route des Romains 67200 STRASBOURG	LOCUSEM 25, rue de Lausanne 67000 STRASBOURG

**REPÉRAGE AMIANTE
AVANT TRAVAUX**

RAPPORT DE REPÉRAGE DES MATÉRIAUX ET PRODUITS CONTENANT DE L'AMIANTE AVANT RÉALISATION DE TRAVAUX DANS UN IMMEUBLE BÂTI

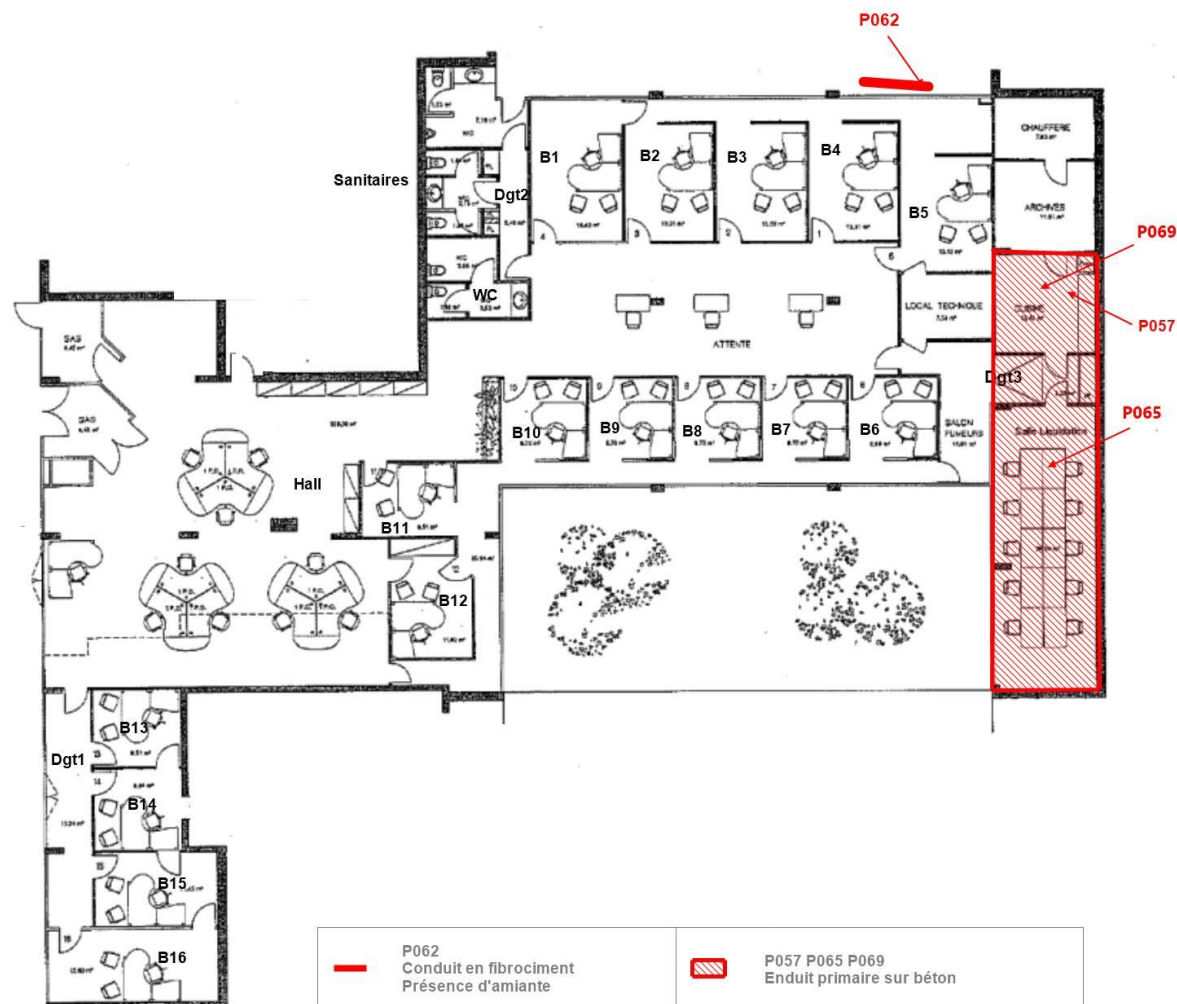
Planche (croquis) de repérage technique : LOCALISATION AMIANTE DU RDC

REF. PRLV	LOCALISATION	COMPOSANT	DESCRIPTION	QUANTITEE	ETAT*
P017	Sous-sol - Pièce	6 - Conduits et accessoires intérieurs - Conduits de fluides (air, eau, vapeur, fumée, échappement, autres fluides)	Joint plat prédécoupé pour brides	1U	NV
P057 ; P065 ; P069	Local commercial - Dgt3	4 - Plafonds et faux plafonds - Plafonds	Enduit primaire sur béton	10m²	EU
	Local commercial - Salle liquidation	4 - Plafonds et faux plafonds - Plafonds	Enduit primaire sur béton	40m²	EU
	Local commercial - Cuisine	4 - Plafonds et faux plafonds - Plafonds	Enduit primaire sur béton	12m²	EU
P062	Extérieur	6 - Conduits et accessoires intérieurs - Conduits de fluides (air, eau, vapeur, fumée, échappement, autres fluides)	Conduit en fibres-ciment	1U	EU

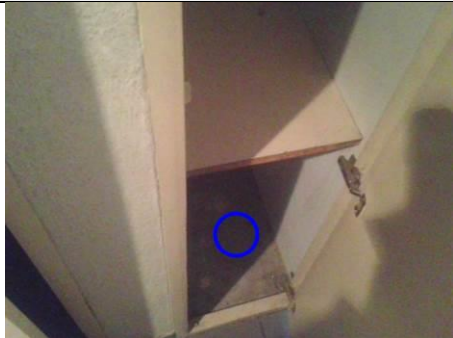
N° DE PRLV	LOCALISATION	COMPOSANT DE LA CONSTRUCTION	DESCRIPTION	PHOTOS
P047	Local commercial - Dgt2	5 - Planchers et planchers techniques - Revêtements de sols - Couche1: Colle non bitumineuse + Couche2: Ragréage	Couche1: Colle non bitumineuse + Couche2: Ragréage

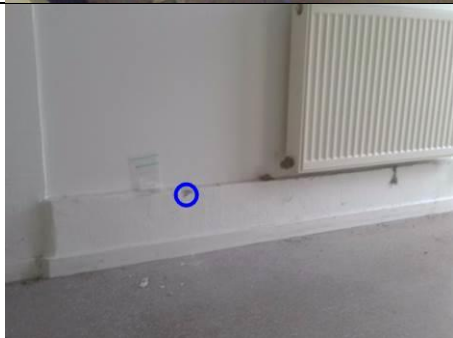
P048	Local commercial - Dgt3	3 - Parois verticales intérieures - Murs et cloisons maçonnés - Enduit à base de ciment lissé ou taloché	Enduit à base de ciment lissé ou taloché

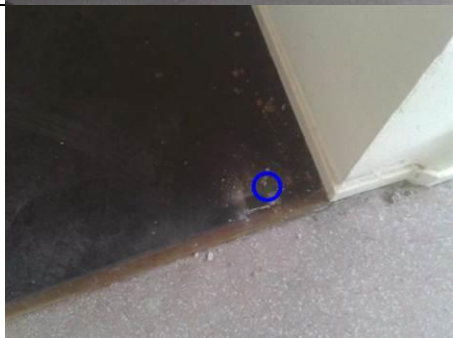
P049	Local commercial - Dgt3	5 - Planchers et planchers techniques - Revêtements de sols - Couche1: Sous-couche (carton, feutre, ...) de revêtement souple + Couche2: Colle non bitumineuse + Couche3: Ragréage	Couche1: Sous-couche (carton, feutre, ...) de revêtement souple + Couche2: Colle non bitumineuse + Couche3: Ragréage

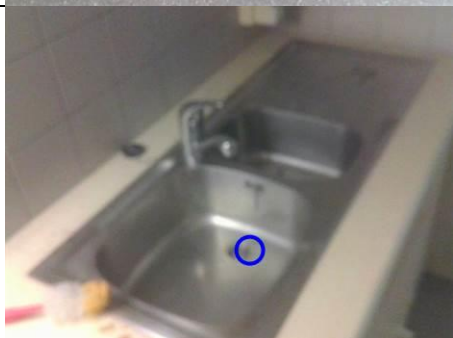
P050	Local commercial - Cuisine	8 - Équipements divers et accessoires - Portes de placard, baignoires et éviers métalliques - Plaques souples bitumineuses antivibratiles	Plaques souples bitumineuses antivibratiles

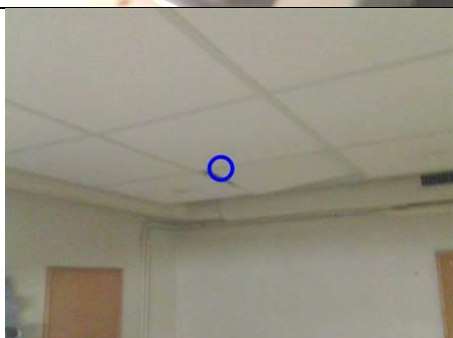
P051	Local commercial - Cuisine	4 - Plafonds et faux plafonds - Faux plafonds - Panneaux et plaques	Panneaux et plaques

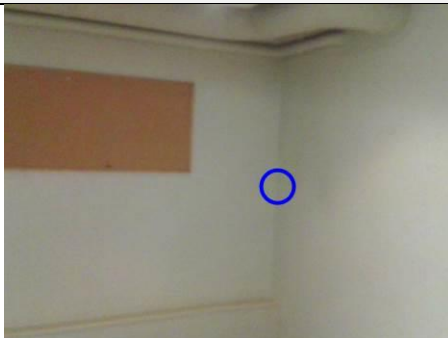
N° DE PRLV	LOCALISATION	COMPOSANT DE LA CONSTRUCTION	DESCRIPTION	PHOTOS
P052	Local commercial - Cuisine	3 - Parois verticales intérieures - Cloisons sèches (assemblées, préfabriquées) - Enduit de jointoiement des plaques de plâtre	Enduit de jointoiement des plaques de plâtre

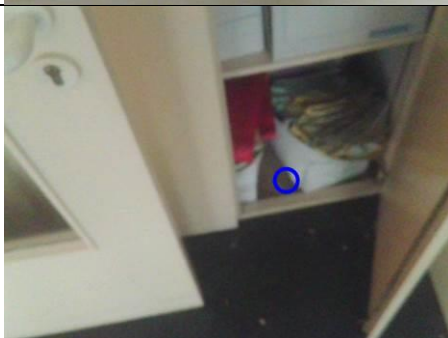
P054	Local commercial - Dgt3	5 - Planchers et planchers techniques - Revêtements de sols - Couche1: Colle non bitumineuse + Couche2: Ragrée	Couche1: Colle non bitumineuse + Couche2: Ragrée

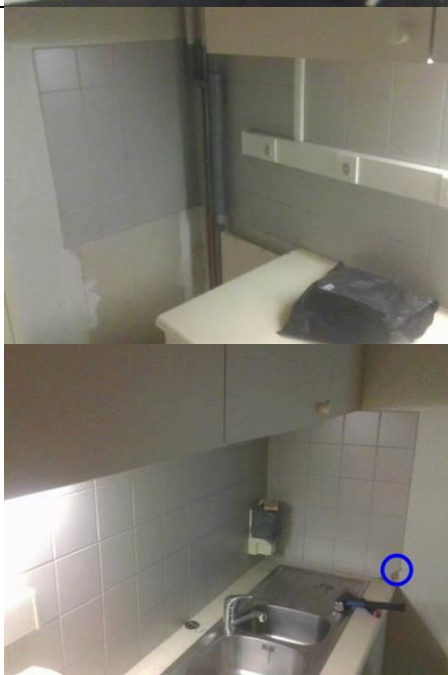
P055	Local commercial - Cuisine	3 - Parois verticales intérieures - Revêtements de murs, poteaux, cloisons, gaines, coffres - Colle de faïence	Colle de faïence

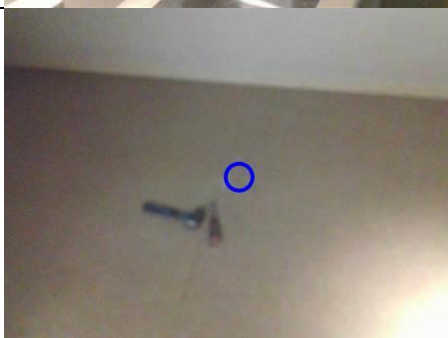
P056	Local commercial - Cuisine	5 - Planchers et planchers techniques - Revêtements de sols - Couche1: Sous-couche (carton, feutre, ...) de revêtement souple + Couche2: Colle non bitumineuse + Couche3: Ragrée	Couche1: Sous-couche (carton, feutre, ...) de revêtement souple + Couche2: Colle non bitumineuse + Couche3: Ragrée

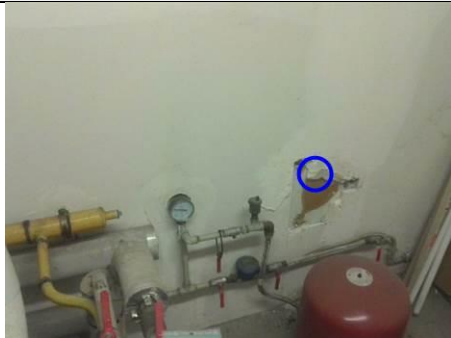
N° DE PRLV	LOCALISATION	COMPOSANT DE LA CONSTRUCTION	DESCRIPTION	PHOTOS
P058	Local commercial - Chaufferie	3 - Parois verticales intérieures - Cloisons sèches (assemblées, préfabriquées) - Plot de colle fixant les cloisons au mur	Plot de colle fixant les cloisons au mur

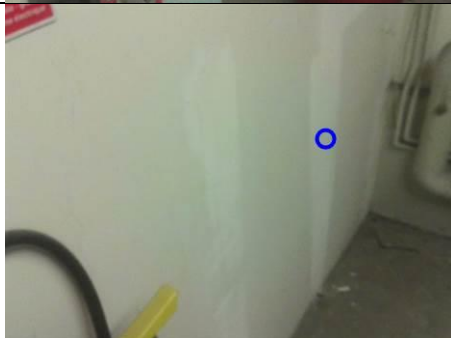
P059	Local commercial - Chaufferie	3 - Parois verticales intérieures - Cloisons sèches (assemblées, préfabriquées) - Enduit de jointoiement des plaques de plâtre	Enduit de jointoiement des plaques de plâtre

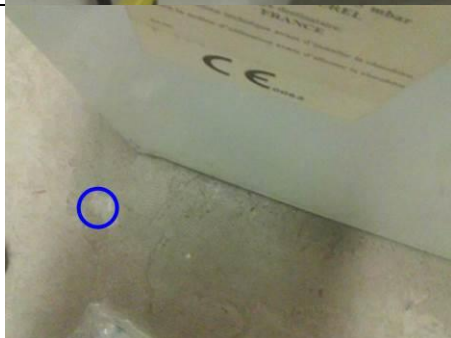
P060	Local commercial - Chaufferie	5 - Planchers et planchers techniques - Revêtements de sols - Couche1: Colle non bitumineuse + Couche2: Ragraéage	Couche1: Colle non bitumineuse + Couche2: Ragraéage

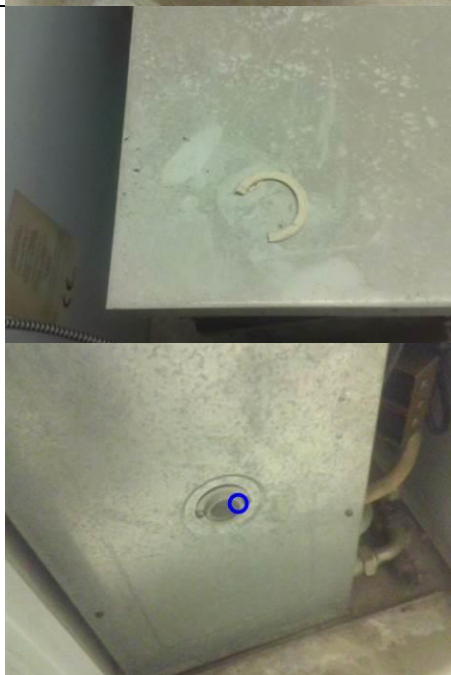
P061	Local commercial - Chaufferie	8 - Équipements divers et accessoires - Chaudières (mixtes, collectives), chauffe bains, radiateurs gaz modulables, Poêles à bois à fuel, à charbon, Groupes électrogènes - Joint d'étanchéité, joint plat prédécoupé pour bride	Joint d'étanchéité, joint plat prédécoupé pour bride

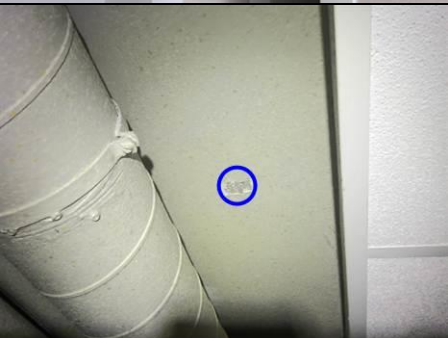
N° DE PRLV	LOCALISATION	COMPOSANT DE LA CONSTRUCTION	DESCRIPTION	PHOTOS
P063	Sous-sol - Circulation	4 - Plafonds et faux plafonds - Plafonds	Enduit à base de ciment lissé ou taloché	 
P064	Local commercial - Salle liquidation	4 - Plafonds et faux plafonds - Plafonds	Enduit à base de ciment lissé ou taloché	 
P066	Local commercial - Dgt3	4 - Plafonds et faux plafonds - Plafonds	Enduit à base de ciment lissé ou taloché	 
P067	Local commercial - Dgt3	4 - Plafonds et faux plafonds - Plafonds	Enduit à base de ciment lissé ou taloché	 
P068	Local commercial - Cuisine	3 - Parois verticales intérieures - Murs et cloisons maçonnés	Couche1: Enduit à base de plâtre lissé ou taloché + Couche2: Enduit à base de ciment lissé ou taloché

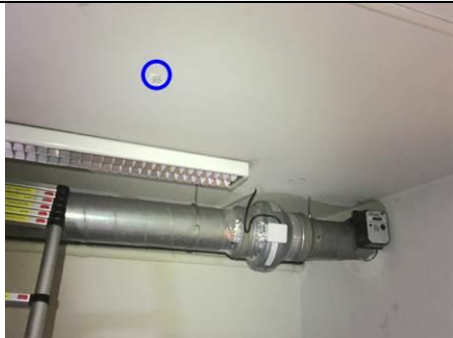
N° DE PRLV	LOCALISATION	COMPOSANT DE LA CONSTRUCTION	DESCRIPTION	PHOTOS
P070	Local commercial - Archives	4 - Plafonds et faux plafonds - Plafonds	Enduit à base de ciment lissé ou taloché

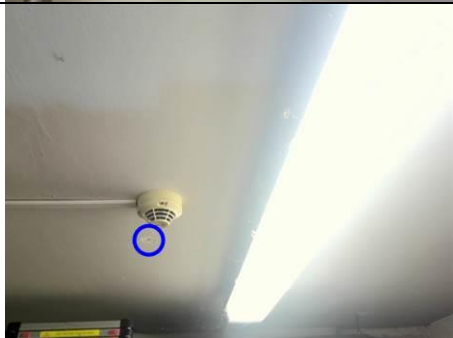
P071	Local commercial - Chaufferie	4 - Plafonds et faux plafonds - Plafonds	Enduit à base de ciment lissé ou taloché

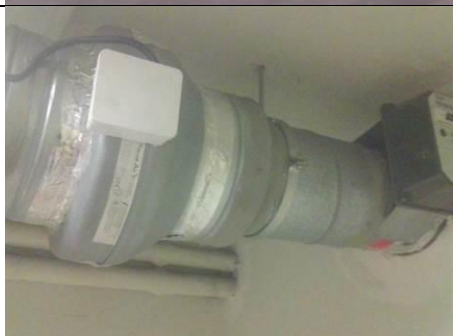
S002	Local commercial - Archives	6 - Conduits et accessoires intérieurs - Clapets / volets coupe-feu - -	Hors Liste

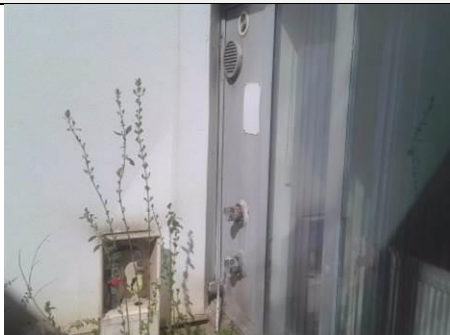
N° DE REF	LOCALISATION	COMPOSANT DE LA CONSTRUCTION	DESCRIPTION	PHOTOS
S003	Local commercial - Chaufferie	2 - Parois verticales extérieures et Façades - Façades légères, murs rideaux, bardages, panneaux sandwich - Plaque métallique	Plaque métallique
