Plan Général de Coordination en matière de Sécurité et de Protection de la Santé

Mission CSPS : Catégorie 2

Transformation de bureaux en Pôle Dentaire et Maison de Santé

RÉFÉRENCES	DÉSIGNATION DU BIEN	PROPRIÉTAIRE
Référence dossier : 25VBE505_p02 Repérage réalisé le : 12/05/2025 Référence bien : Anc. local UNEDIC	100 Route des Romains 67200 STRASBOURG	LOCUSEM 25, rue de Lausanne 67000 STRASBOURG

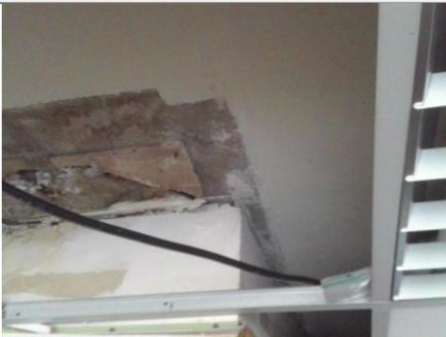
N° DE PRLV	LOCALISATION	COMPOSANT DE LA CONSTRUCTION	DESCRIPTION	PHOTOS
P005	Sous-sol - Local commercial	4 - Plafonds et faux plafonds - Plafonds - Enduit à base de plâtre lissé ou taloché	Enduit à base de plâtre lissé ou taloché

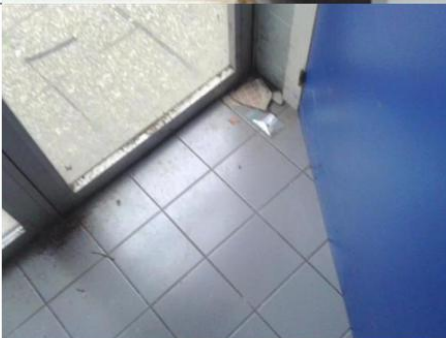
P006	Sous-sol - Local commercial	5 - Planchers et planchers techniques - Revêtements de sols - Couche1: Colle de carrelage + Couche2: Ragréage	Couche1: Colle de carrelage + Couche2: Ragréage (Rose)

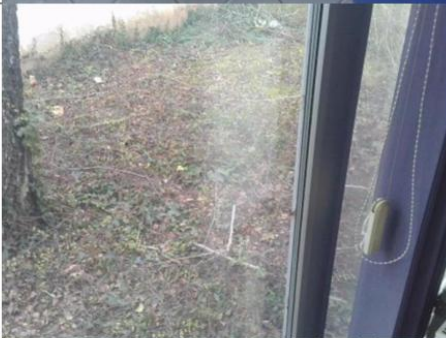
P007	Sous-sol - Local commercial	2 - Parois verticales extérieures et Façades - Menuiseries extérieures - Joint de mastic de vitrage (notamment châssis aluminium)	Joint de mastic de vitrage (notamment châssis aluminium)

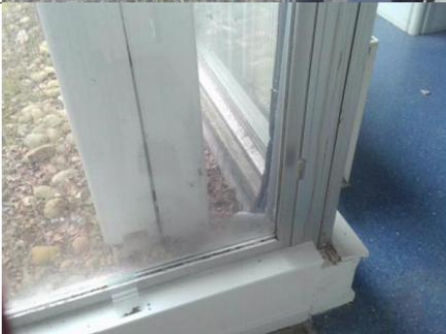
P011	Sous-sol - Local commercial	2 - Parois verticales extérieures et Façades - Menuiseries extérieures - Joint de mastic de vitrage (notamment châssis aluminium)	Joint de mastic de vitrage (notamment châssis aluminium)

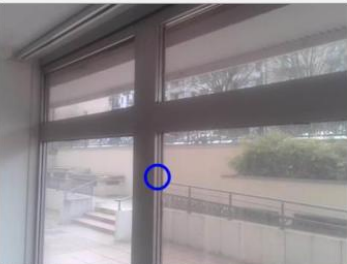
N° DE PRLV	LOCALISATION	COMPOSANT DE LA CONSTRUCTION	DESCRIPTION	PHOTOS
P023	Sous-sol - Local commercial	2 - Parois verticales extérieures et Façades - Menuiseries extérieures - Joint de mastic de vitrage (notamment châssis aluminium)	Joint de mastic de vitrage (notamment châssis aluminium)

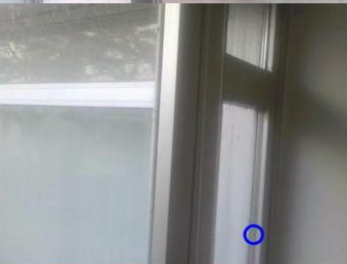
P028	Sous-sol - Local commercial	2 - Parois verticales extérieures et Façades - Menuiseries extérieures - Joint de mastic de vitrage (notamment châssis aluminium)	Joint de mastic de vitrage (notamment châssis aluminium)

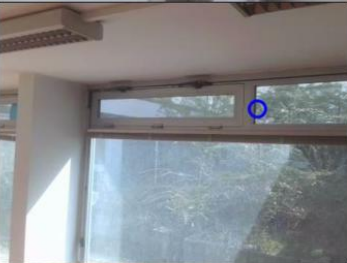
P053	Sous-sol - Local commercial	2 - Parois verticales extérieures et Façades - Menuiseries extérieures - Joint de mastic de vitrage (notamment châssis aluminium)	Joint de mastic de vitrage (notamment châssis aluminium)

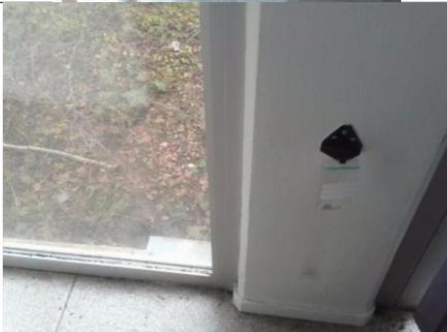
P008	Sous-sol - Local commercial	3 - Parois verticales intérieures - Poteaux - Enduit à base de plâtre lissé ou taloché	Enduit à base de plâtre lissé ou taloché

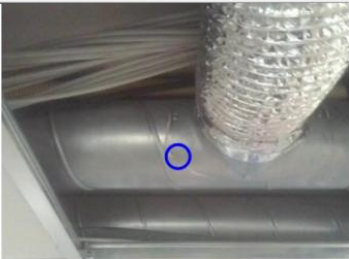
N° DE PRLV	LOCALISATION	COMPOSANT DE LA CONSTRUCTION	DESCRIPTION	PHOTOS
P036	Local commercial - Attente	6 - Conduits et accessoires intérieurs - Conduits de fluides (air, eau, vapeur, fumée, échappement, autres fluides) - Joint entre éléments	Joint entre éléments

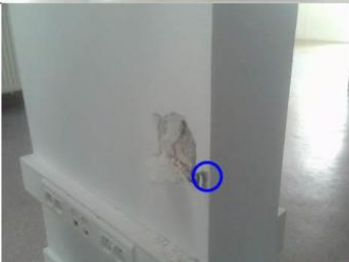
P037	Local commercial - Attente	3 - Parois verticales intérieures - Cloisons sèches (assemblées, préfabriquées) - Bandes calicot	Bandes calicot

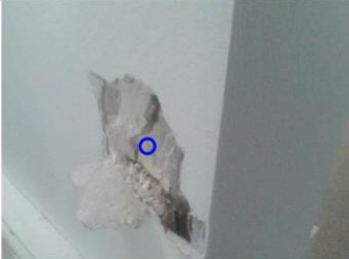
P038	Local commercial - Attente	3 - Parois verticales intérieures - Cloisons sèches (assemblées, préfabriquées) - Plot de colle fixant les cloisons au mur	Plot de colle fixant les cloisons au mur

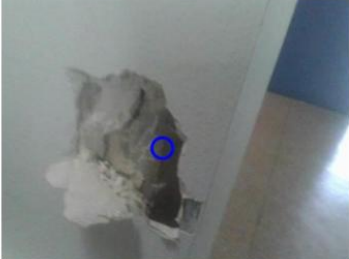
P039	Local commercial - Attente	3 - Parois verticales intérieures - Poteaux - Enduit à base de ciment, lissé ou taloché (ragréage, débullage, lissage)	Enduit à base de ciment, lissé ou taloché (ragréage, débullage, lissage)

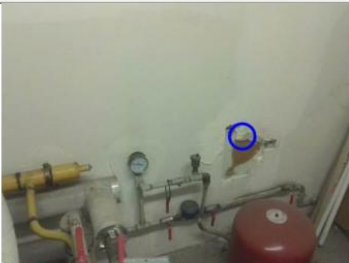
N° DE PRLV	LOCALISATION	COMPOSANT DE LA CONSTRUCTION	DESCRIPTION	PHOTOS
P058	Local commercial - Chaufferie	3 - Parois verticales intérieures - Cloisons sèches (assemblées, préfabriquées) - Plot de colle fixant les cloisons au mur	Plot de colle fixant les cloisons au mur

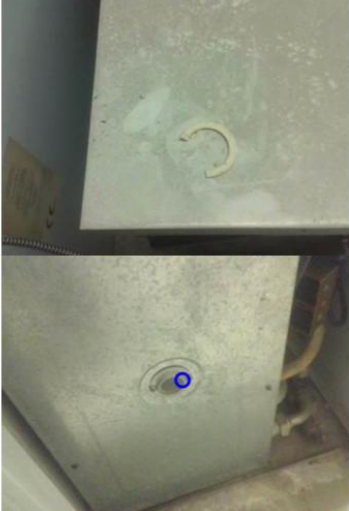
P061	Local commercial - Chaufferie	8 - Équipements divers et accessoires - Chaudières (mixtes, collectives), chauffe bains, radiateurs gaz modulables, Poêles à bois à fuel, à charbon, Groupes électrogènes - Joint d'étanchéité, joint plat prédécoupé pour bride	Joint d'étanchéité, joint plat prédécoupé pour bride

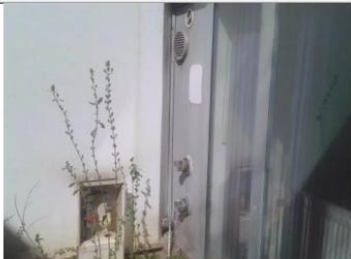
N° DE REF	LOCALISATION	COMPOSANT DE LA CONSTRUCTION	DESCRIPTION	PHOTOS
S003	Local commercial - Chaufferie	2 - Parois verticales extérieures et Façades - Façades légères, murs rideaux, bardages, panneaux sandwich - Plaque métallique	Plaque métallique
