RAPPORT DE CONTROLE ANNUEL

Nom du site : *OTTROTT*

Numéro rapport : *CP-6618-2025/07*

5 AVENUE DES MYRTILLES (derrière le Tennis Club)
67530 OTTROTT

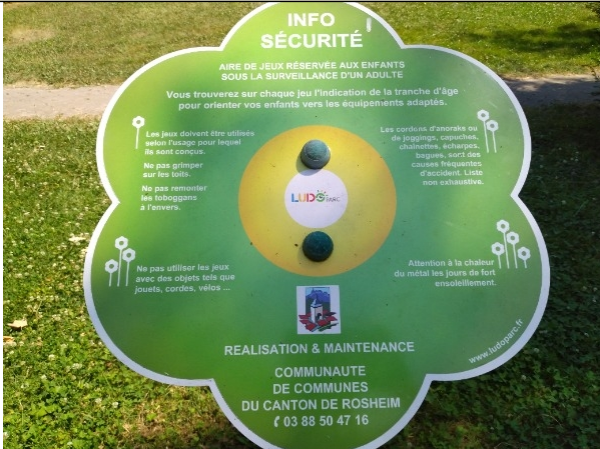
| Panneau d'information | |

| Panneau d'information | |
|---|--|
| Présence du panneau d'information | |

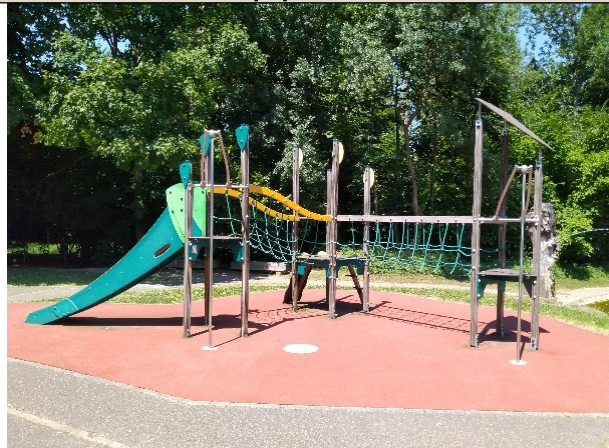
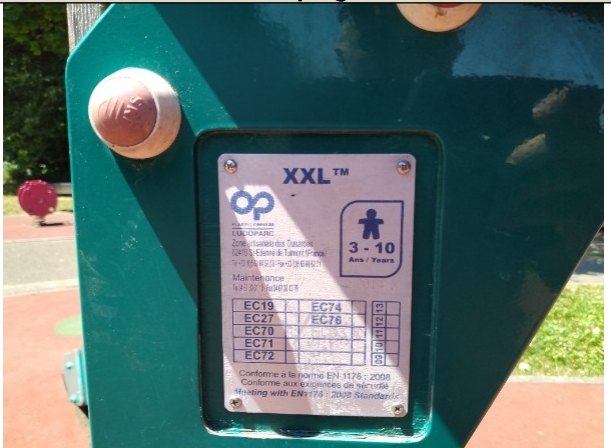
| Identification | |
|--|---|
| Nom du jeu | STRUCTURE 3 TOURS |

| Commentaires | | |
|---|--|---|
| | Les fixations du filet sont desserrées | Prévoir serrage |
| | Plusieurs capuchons sont absents | À rajouter |
| | Les zones de sécurité des deux mâts pompiers sont non satisfaisant | Agrandir les zones |

| | Le sol souple se décolle en périphérie | Prévoir rustine environ 5 ml |
| | Plan de l'escalier usé | À remplacer |
| | Présence d'un coincement de tête au niveau de l'escalier suite erreur de montage | À supprimer |
| | Les fixations de la passerelle sont desserrées | Prévoir serrage |
| | Les joues verts foncé du toboggan sont abîmés | Remplacer les quatre joues vert foncé et les supports de joues et prévoir rustine |

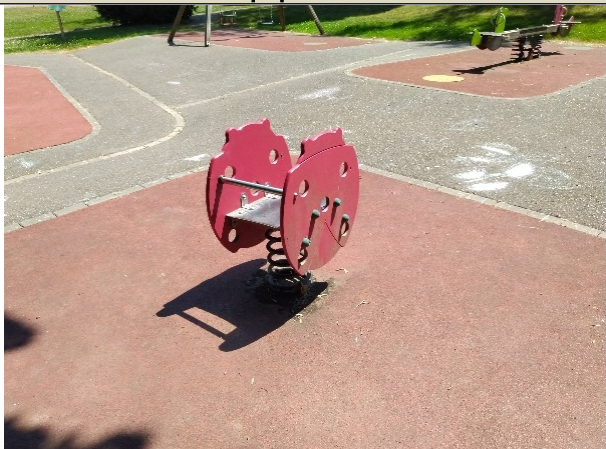
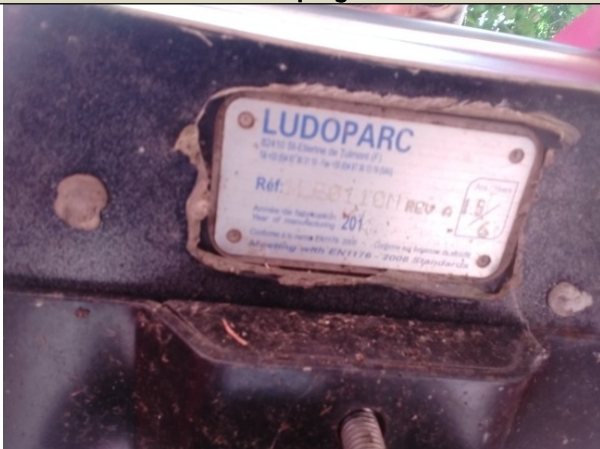
| Identification | |
|--|---|
| Nom du jeu | JEU SUR RESSORT "COCCINELLE" |

| Photo | Remarque | Conseil / solution |
|---|---|---|
| | Absence d'une poignée de retenue | À rajouter |

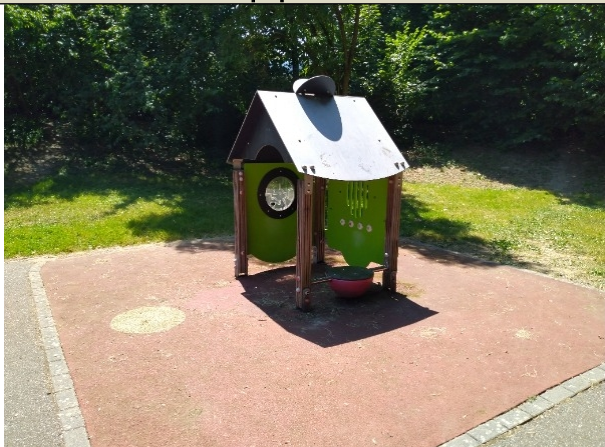
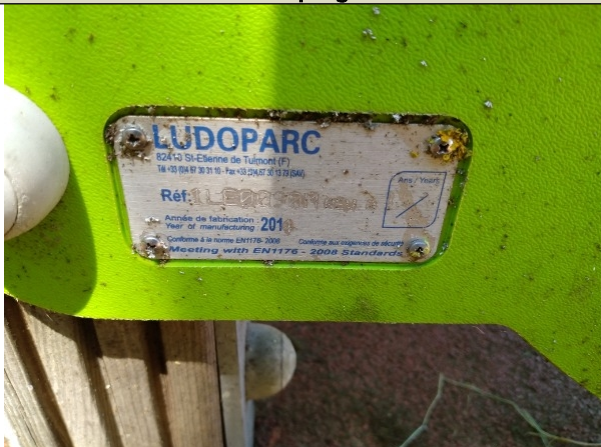
| Identification | |
|--|---|
| Nom du jeu | MAISONNETTE |

| Commentaires | | |
|--|---|---|
| | Absence de couvercles de protection | À rajouter |

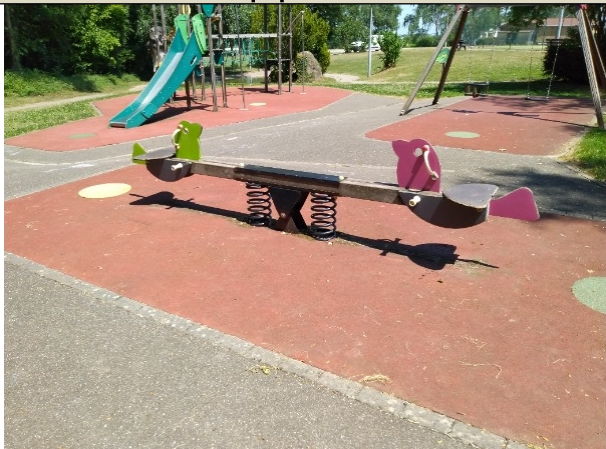
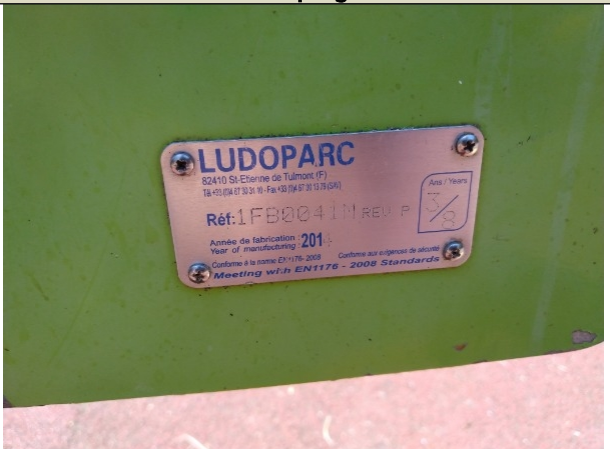
| Identification | |
|--|---|
| Nom du jeu | BASCULE A RESSORT |

| Commentaires | | |
|--|--|--|
| | Les deux assises sont usées et il manque des vis | Remplacer les assises et rajouter des vis manquantes |
| | Les éléments décoratifs sont usés | À remplacer |

Platine axe ressort desserré

Prévoir serrage

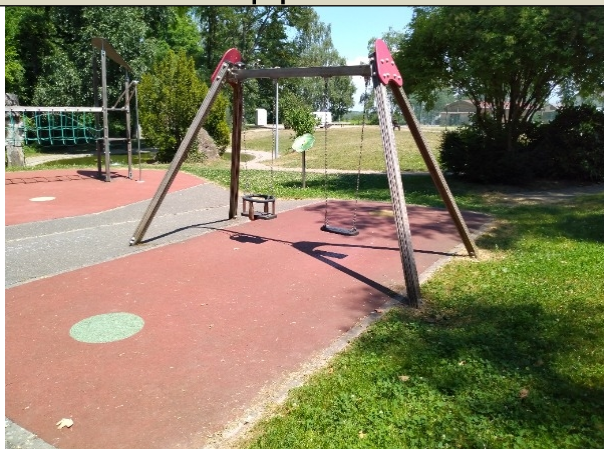
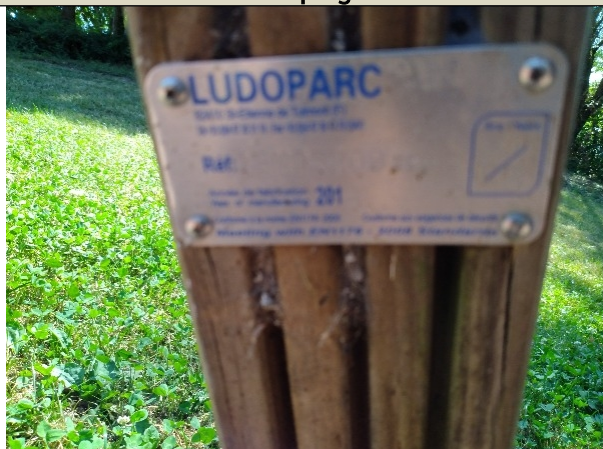
| Identification | |
|--|---|
| Nom du jeu | PORTIQUE BALANCOIRE |

| Commentaires | | |
|---|--|---|
| | Hauteur des assises non réglementaires | À remettre correctement |
| | Siège bébé vandalisé | À remplacer |
