Croix sur la D422

Croix

Alsace, Bas-Rhin, Rosheim

merimee_IA00075634_10

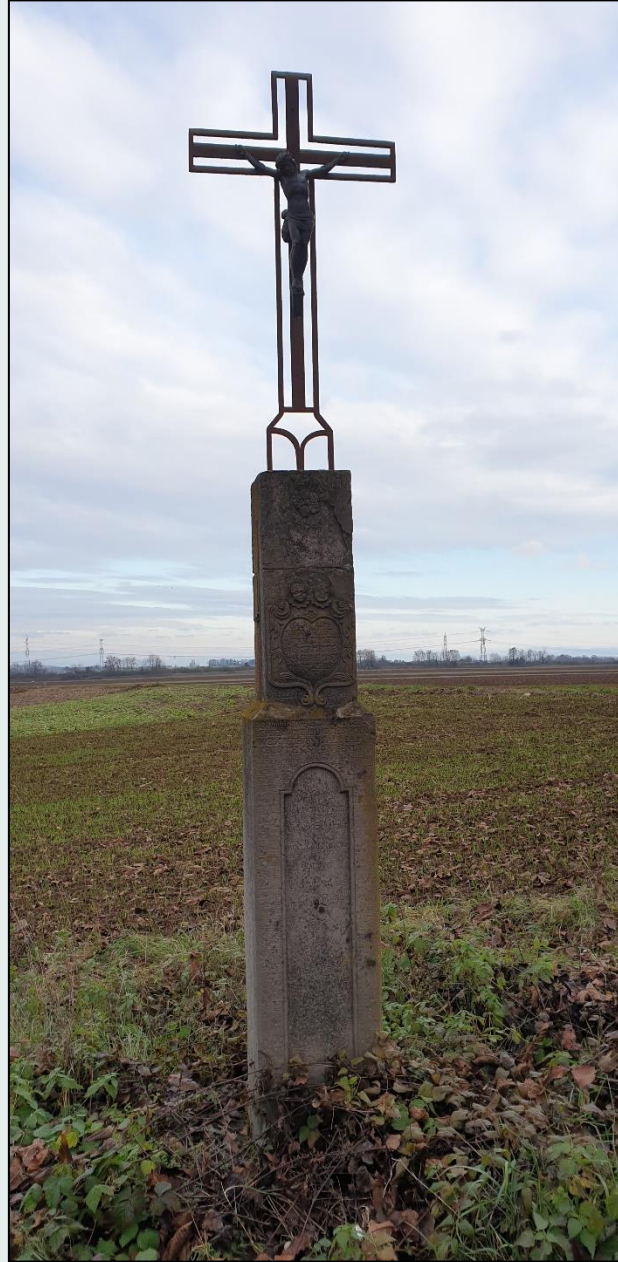
La base d'un ancien calvaire est plus ancienne que la croix qui le surmonte. Au sommet, une rose de Rosheim. Dessous, un cœur encadré d'un motif floral et de deux visages d'angelots. En son centre, un texte gravé. La partie basse est également gravé d'un long texte.

De grosses fissures lézardent la base et le cœur central. La partie arrière se délite également. Une restauration peut être envisagée.
